Opel Astra H Lim. Enjoy

Differenzbesteuert (§25a UStG) · Fahrzeugstandort 69*** · Fahrzeug aufgenommen am 04.11.2026

LEISTUNG	KRAFTSTOFF	GETRIEBE-TYP	
10/2004	153.345km	105 PS	Benzin	Schaltgetriebe	2

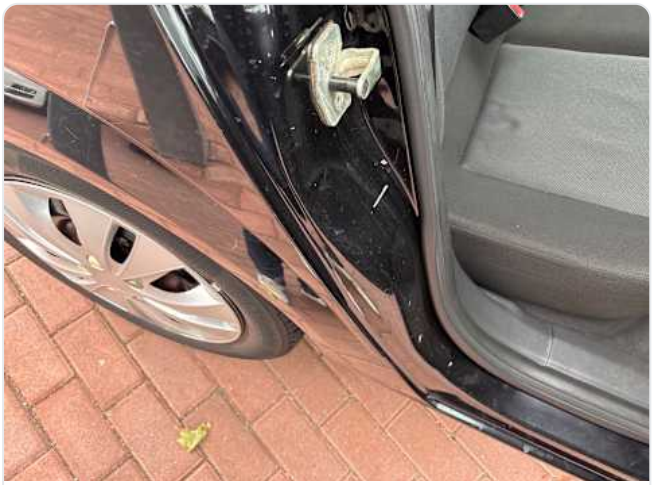
- Seitenteil hinten rechts (Kratzer)
