CarOnSale

Dacia Sandero Basis

Differenzbesteuert (§25a UStG) · Fahrzeugstandort 78*** · Fahrzeug aufgenommen am 04.11.2026

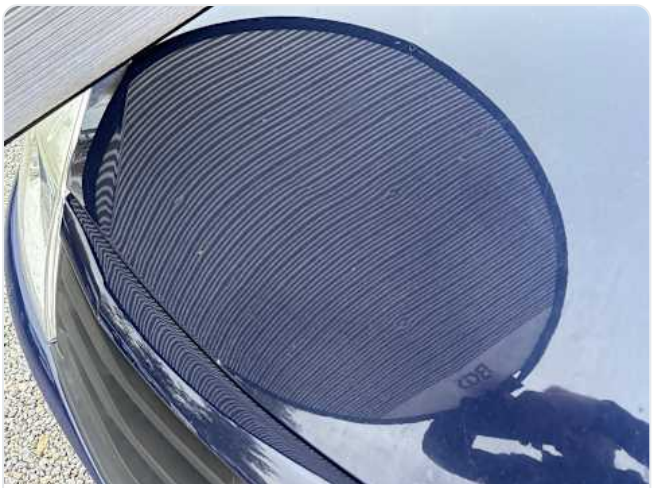
- Stoßstange vorne (Kratzer)

- Scheinwerfer (links) (Anderer Schaden): Folie löst sich

- Motorhaube (Delle, Anderer Schaden): Öffnet nicht

- Windschutzscheibe (Riss/Bruch)

- Fahrertür (Kratzer)

- Beifahrertür (Kratzer, Rost, Anderer Schaden): Öffnet schwer

- Türe hinten links (Rost, Delle, Kratzer)

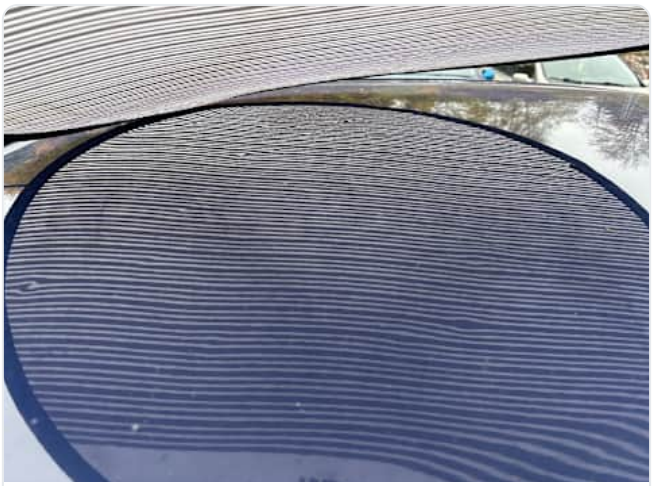
- Türe hinten links (Rost, Delle, Kratzer)

- Türe hinten rechts (Kratzer)

- Dach (Delle)

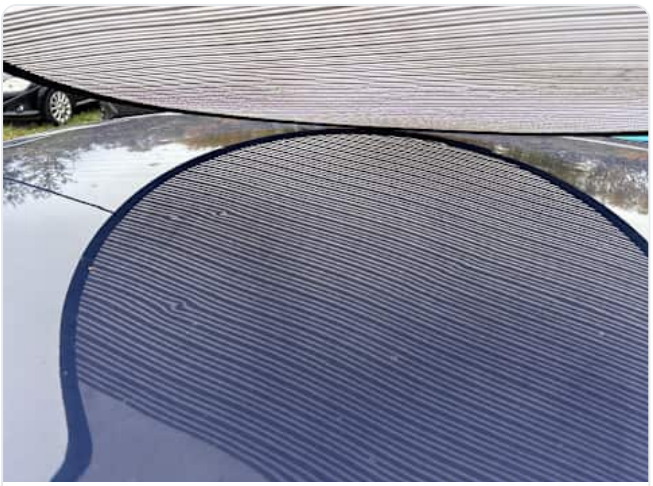
- Dach (Delle)

- Stoßstange hinten (Kratzer)

- Schweller links (Rost)

- Schweller rechts (Rost, Unsachgemäß instand gesetz)

- Kotflügel vorne links (Rost)

- Kotflügel vorne rechts (Rost, Delle)

- Seitenteil hinten links (Rost, Lackschaden, Delle)

- Seitenteil hinten rechts (Lackschaden, Rost, Delle)

- Heckklappe (Kratzer)
