CarOnSale

Volkswagen Sharan Comfortline

Differenzbesteuert (§24 UStG) · Fahrzeugstandort 33*** · Fahrzeug aufgenommen am 06.11.2026

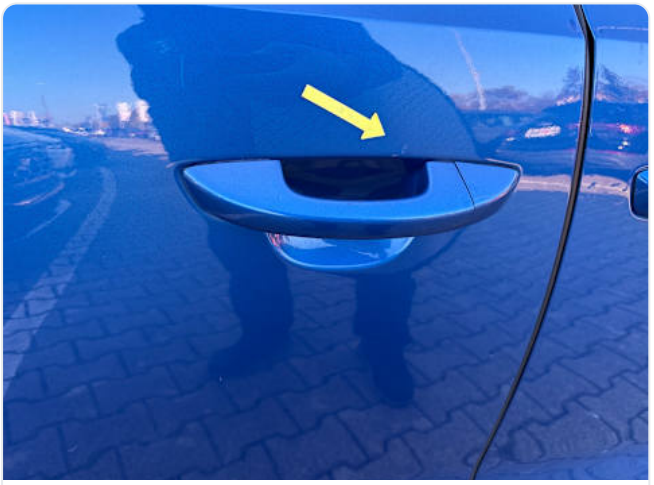
- Beifahrertür (Kratzer)

- Türe hinten links (Kratzer)

- Türe hinten rechts (Lackschaden)

- Kotflügel vorne rechts (Delle)

- Seitenteil hinten links (Kratzer)

- Seitenteil hinten rechts (Unsachgemäß instand gesetz)

- Heckklappe (Kratzer)
