CarOnSale

Mercedes-Benz 116 CDI RWD extralang PRO

Regelbesteuert (Deutschland) · Fahrzeugstandort 31*** · Fahrzeug aufgenommen am 23.10.2026

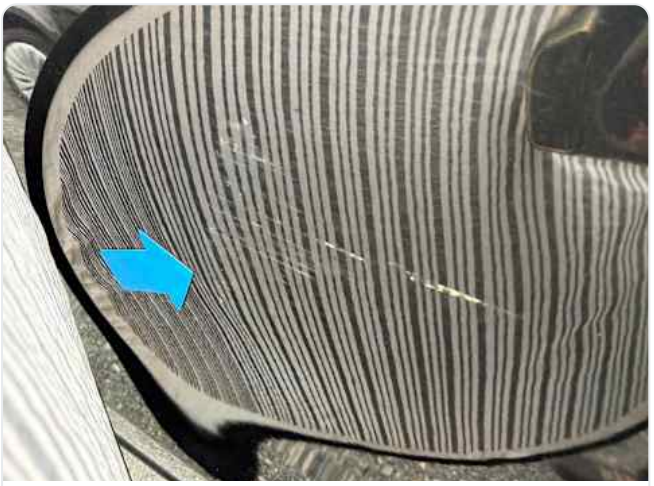
- Fahrertür (Lackschaden, Kratzer)
