CarOnSale

Audi A7 Sportback

Regelbesteuert (Deutschland) · Fahrzeugstandort 28*** · Fahrzeug aufgenommen am 05.11.2026

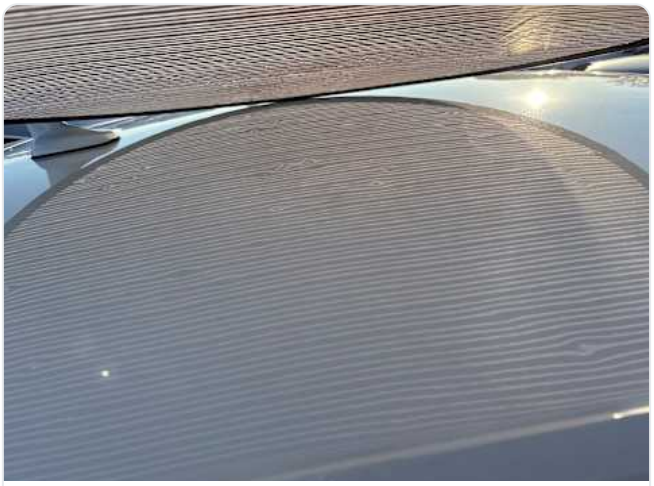
- Dach (Delle)

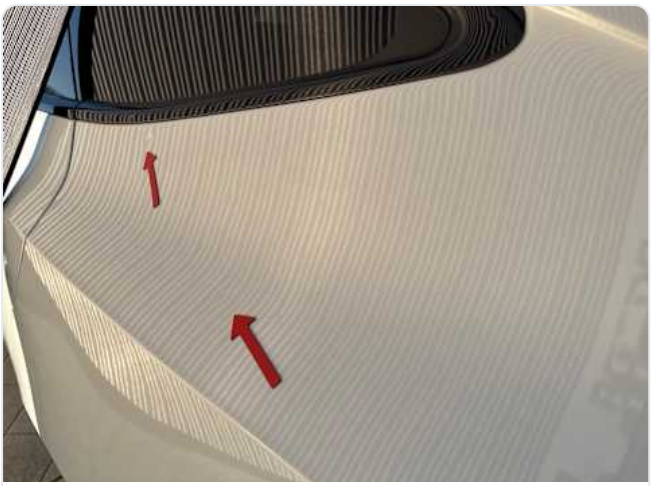
- Seitenteil hinten links (Delle)
