CarOnSale

Ford Fiesta

Differenzbesteuert (§25a UStG) · Fahrzeugstandort 47*** · Fahrzeug aufgenommen am 06.11.2026

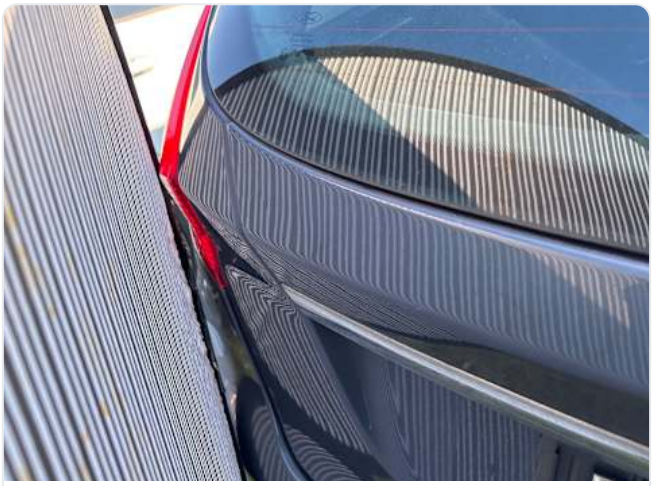
- Seitenteil hinten rechts (Kratzer)
