BMW 120 d

Differenzbesteuert (§25a UStG) · Fahrzeugstandort 97*** · Fahrzeug aufgenommen am 29.10.2026

04/2010	265.684km	LEISTUNG 177 PS	KRAFTSTOFF Diesel	GETRIEBE-TYP Automatikgetriebe	5

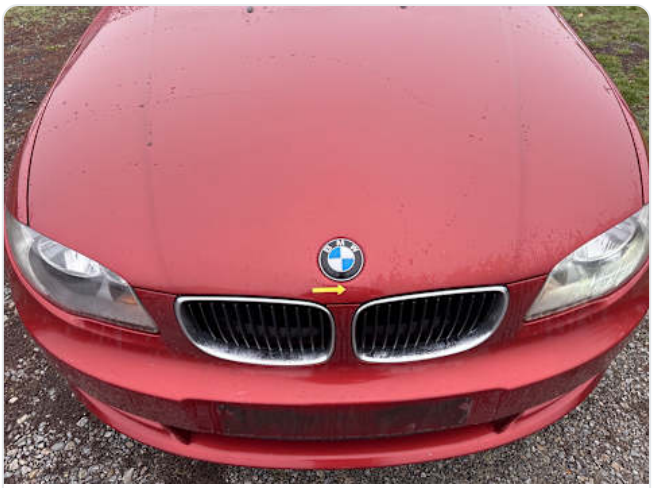
- Stoßstange vorne (Steinschlag)

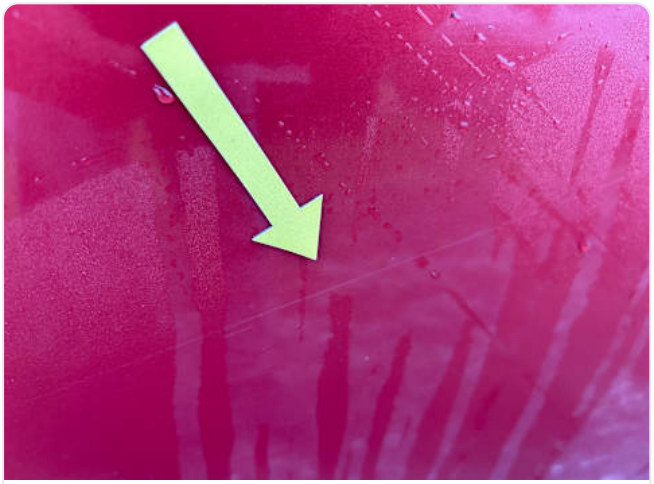
- Motorhaube (Steinschlag)
