Maxus

VIN: LSH14J7C5PA093519

Bewertungsdetails

Bewertungsort
AKB Schöneck

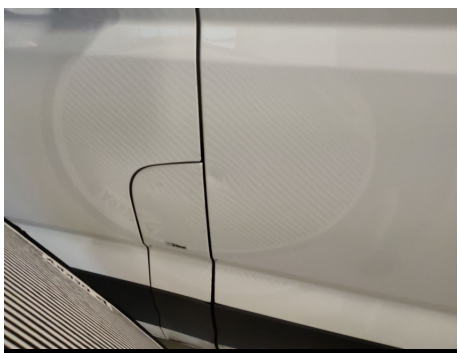
003	Seitenwand / Hinten Links	Delle	Reparieren

Seitenwand / Hinten Links / Delle

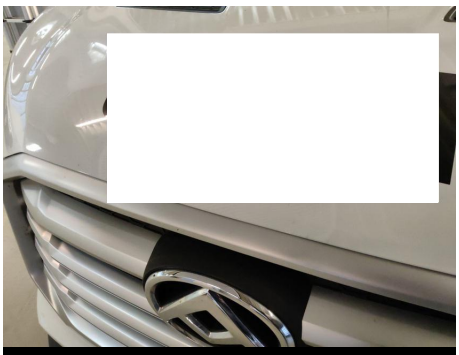
007	Motorhaube / Vorne	Delle	Reparieren

Motorhaube / Vorne / Delle

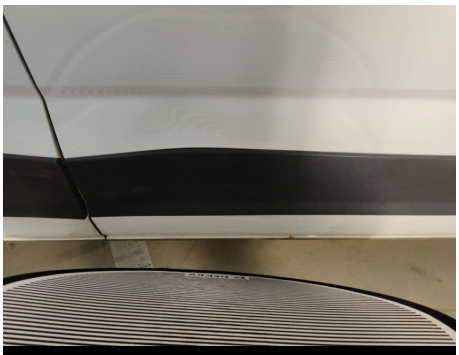
008	Tür / Rechts	Delle	Reparieren

Tür / Rechts / Delle

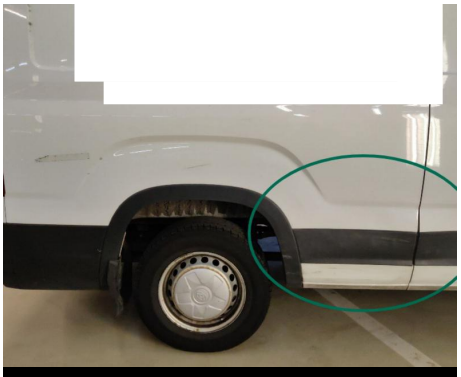
009	Türzierleiste / Rechts	Delle	Ersetzen

Türzierleiste / Rechts / Delle
