CarOnSale

Volkswagen Transporter Kasten

Regelbesteuert (Deutschland) · Fahrzeugstandort 79*** · Fahrzeug aufgenommen am 12.11.2026

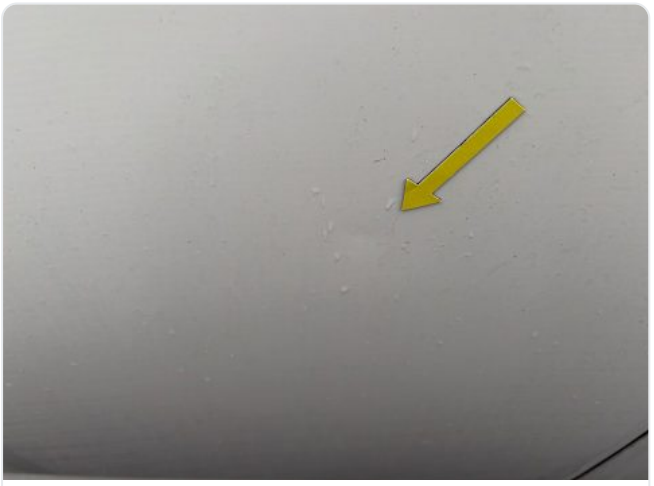
- Fahrertür (Kratzer)
