CarOnSale

Smart forfour Basis 52 kW

Differenzbesteuert (§25a UStG) · Fahrzeugstandort 69*** · Fahrzeug aufgenommen am 02.11.2026

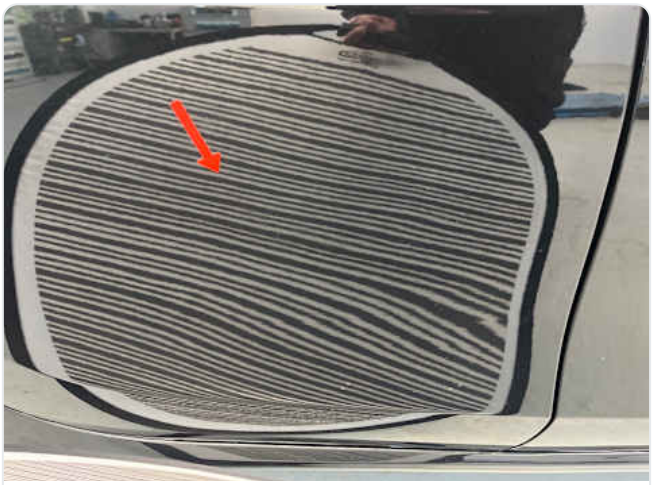
- Beifahrertür (Unsachgemäß instand gesetz)

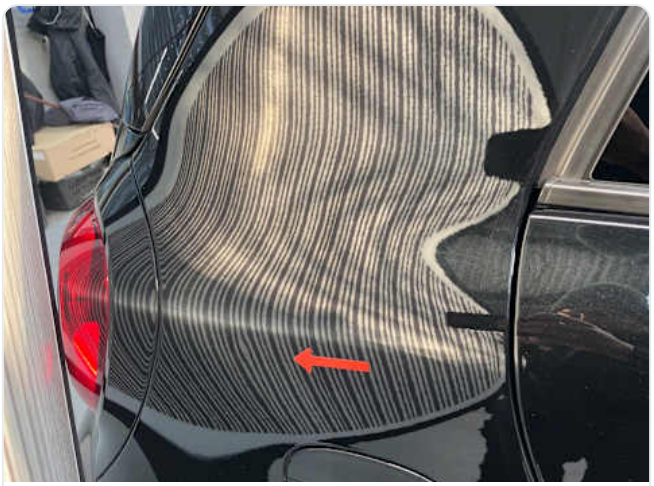
- Seitenteil hinten links (Delle)
