Gutachten

Vehicle identification number	WBA21BY0407M53113

Betreff	Leasingbewertung
Auftrag durch	
Besichtigungsdatum / Ort	
Fahrzeugart	PKW Kombilimousine
Hersteller	BMW
Modell / Verkaufsbezeichnung	218d Active Tourer
Schlüssel-Nummern HSN / TSN	0005 DHJ 00036
Vehicle identification number	WBA21BY0407M53113
Anzahl Besitzer	1
Erstzulassung / Letzte Zulassung	09.05.2023 / 09.05.2023
Nächste HU	05/2028 (Bericht lag nicht vor)
Fahrzeug Dokumente	Zum Zeitpunkt der Besichtigung lag die Zulassungsbescheinigung Teil 1 (Schein) vor, die Zulassungsbescheinigung Teil 2 (Brief) lag nicht vor.
Laufleistung	193.546 km / abgelesen
Farbe / Farbcode	C4W Skyscraper-grau
Kraftstoffart	Diesel
Hubraum / Zylinder	1.995 ccm
Leistung	110 kW
Schadstoffklasse	EURO6
zul. Gesamtgewicht (kg)	2.085
Anzahl Türen / Anzahl Sitze	5 / 5
Getriebe	Automatik
Polster / Farbe	Stoff / Grau

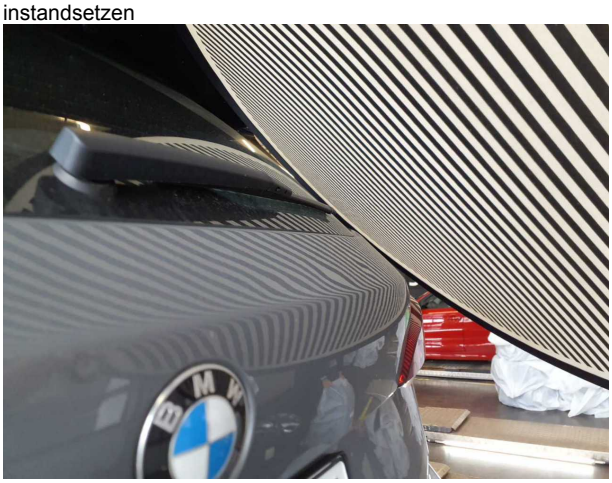
Beschädigung 2: Heckklappe/-tür: Heckklappe - Delle(n) - sanft instandsetzen

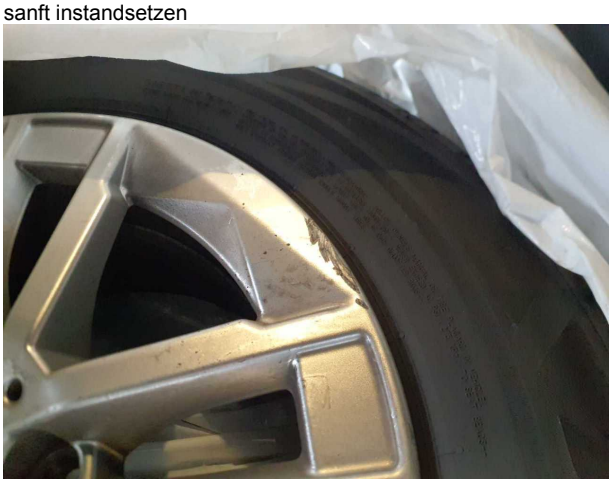
Beschädigung 3: Rad/Reifen: Leichtmetallfelge vorn rechts - verkratzt / verschürft - Wertminderung

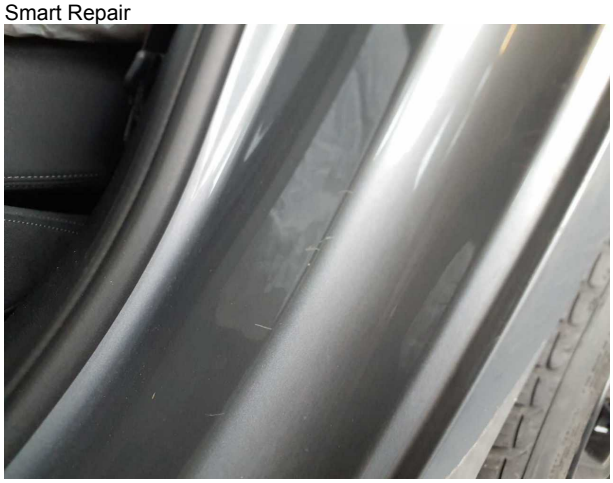
Beschädigung 6: Seitenwand rechts: Einstieg - Kratzer - Smart Repair

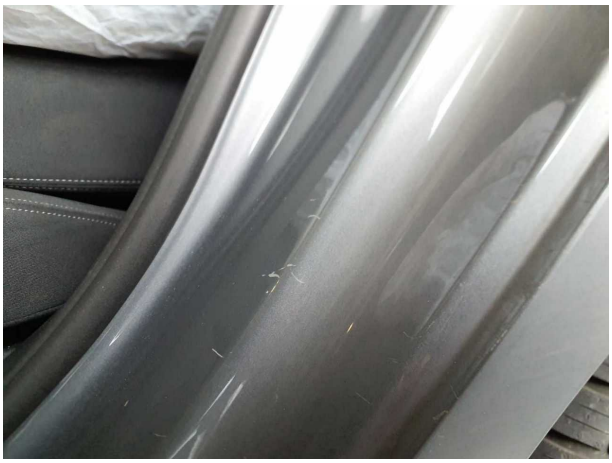
Beschädigung 7: Seitenwand links: Einstieg - Kratzer - Smart Repair

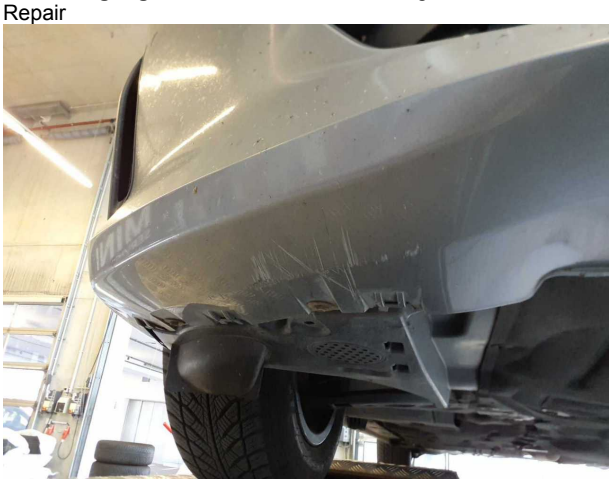
Beschädigung 8: Stossfänger vorn: Stossfänger vorn rechts - Kratzer - Smart Repair

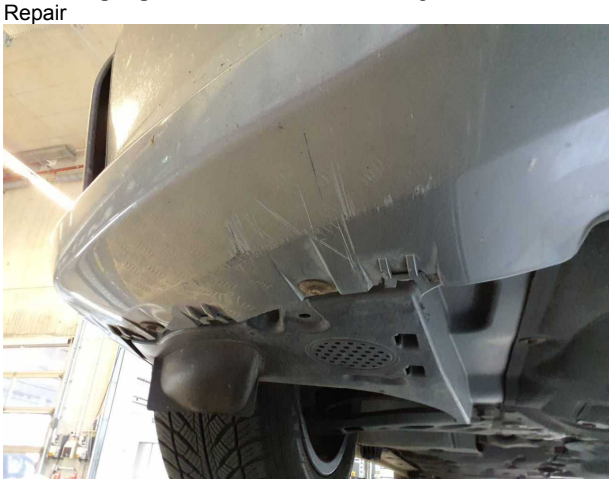
Beschädigung 8: Stossfänger vorn: Stossfänger vorn rechts - Kratzer - Smart Repair

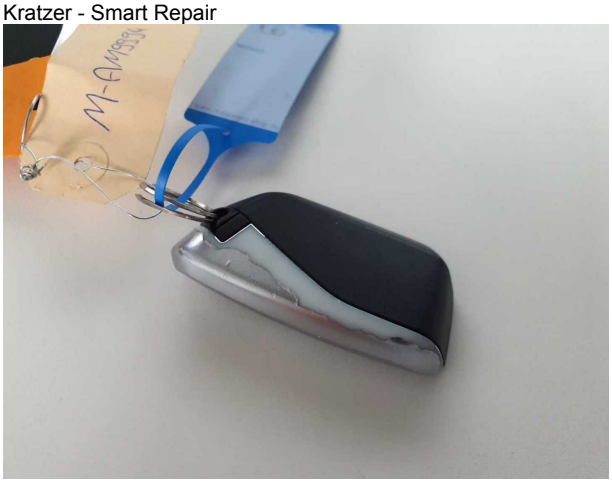
Beschädigung 9: Ausrüstung: Fahrzeugschlüssel - beschädigt - Wertminderung

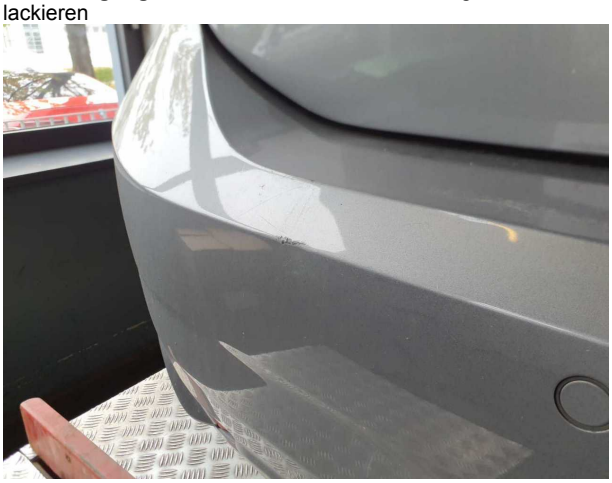
Beschädigung 10: Schweller rechts: Verkleidung - Kratzer - lackieren

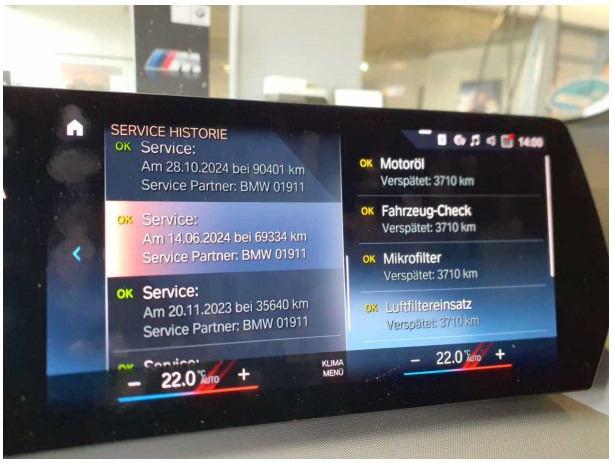
Beschädigung 11: Stossfänger hinten: Stossfänger hinten - verformt - instandsetzen und lackieren

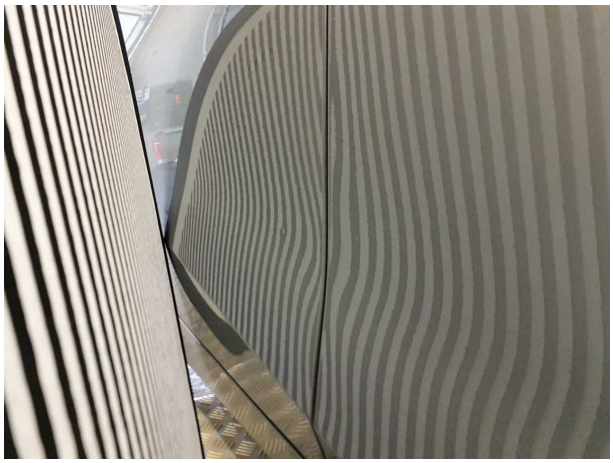
Gebrauchsspur 2: Verkleidungen/Abdeckungen: Türverkleidung hinten rechts - verformt - kein Abzug
