CarOnSale

Volkswagen Tiguan Comfortline

Differenzbesteuert (§24 UStG) · Fahrzeugstandort 40*** · Fahrzeug aufgenommen am 30.10.2026

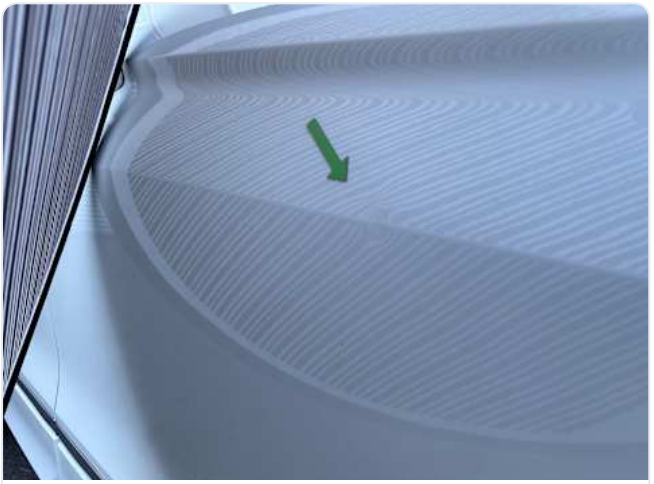
- Motorhaube (Delle)

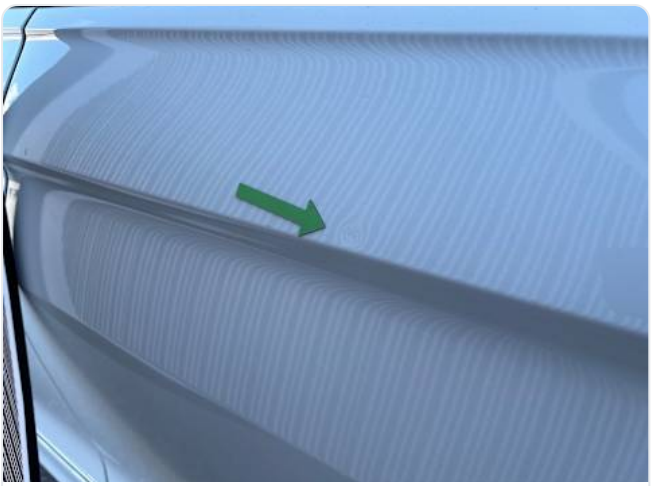
- Beifahrertür (Delle)
