CarOnSale

Skoda Scala Cool Plus

Regelbesteuert (Deutschland) · Fahrzeugstandort 59*** · Fahrzeug aufgenommen am 23.10.2026

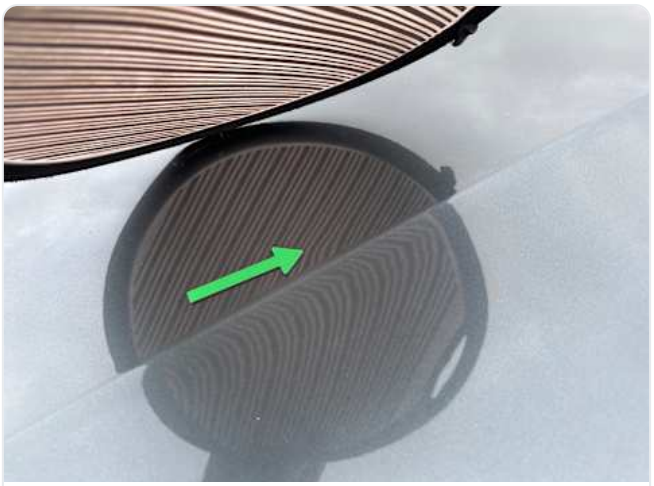
- Stoßstange vorne (Spaltmaße ungenau)

- Motorhaube (Delle, Verformung)

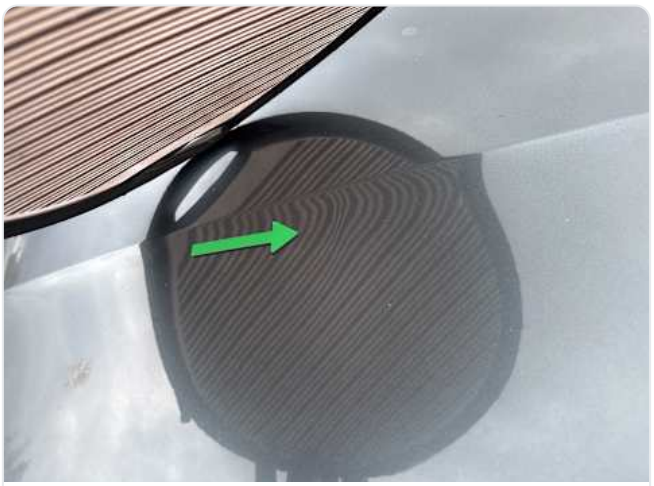
- Motorhaube (Delle, Verformung)
