CarOnSale

Renault Clio Dynamique

Differenzbesteuert (§25a UStG) · Fahrzeugstandort 76*** · Fahrzeug aufgenommen am 10.11.2026

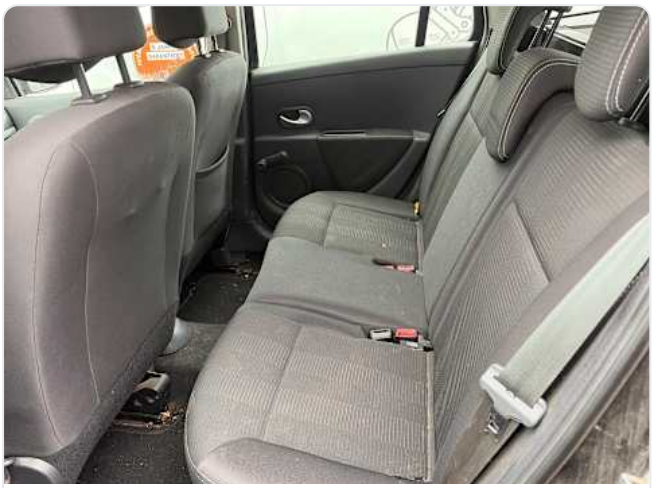
- Innenraum (Diverse Schäden, Kratzer, Verschmutzung, Riss/Bruch)
