CarOnSale

Volkswagen Tiguan Sport & Style 4Motion

Differenzbesteuert (§25a UStG) · Fahrzeugstandort 65*** · Fahrzeug aufgenommen am 11.11.2026

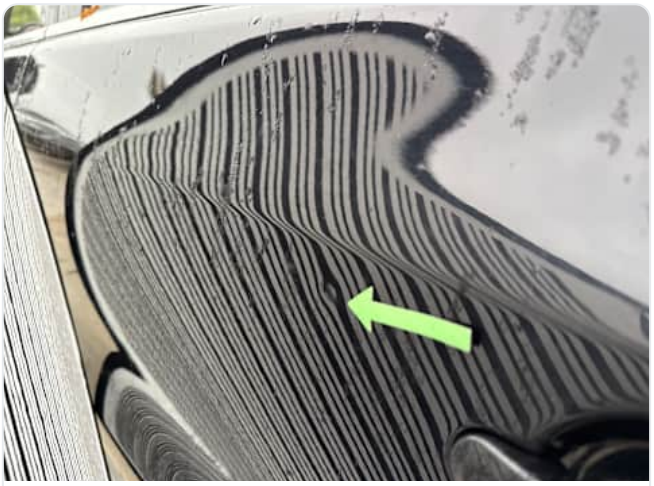
- Fahrertür (Delle)

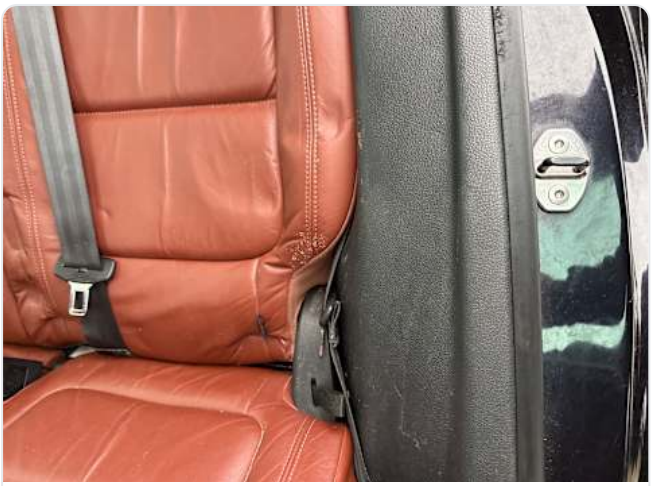
- Innenraum (Verschmutzung, Verschleiß, Kratzer)
