CarOnSale

Nissan Juke Visia

Differenzbesteuert (§25a UStG) · Fahrzeugstandort 21*** · Fahrzeug aufgenommen am 13.11.2026

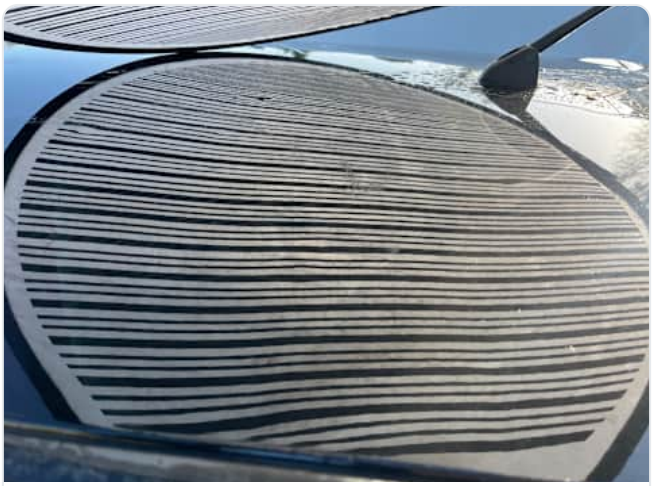
- Dach (Delle)

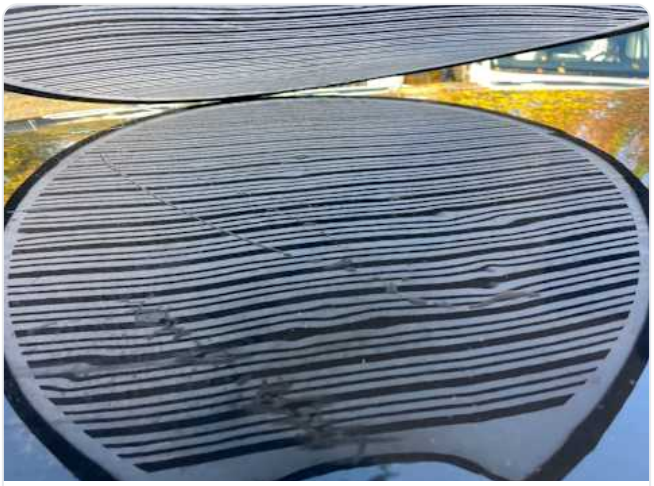
- Dach (Delle)

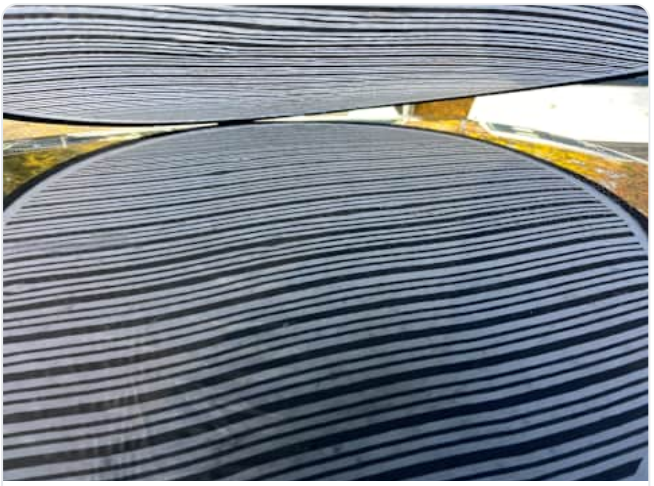
- Dach (Delle)

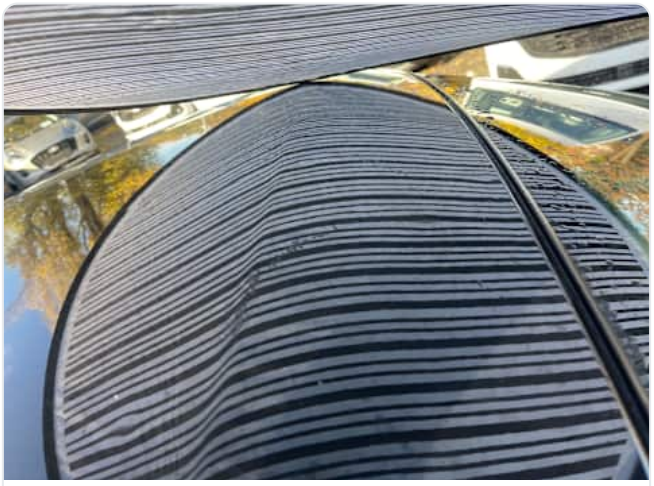
- Dach (Delle)
