CarOnSale

Kia EV6 GT 4WD

Regelbesteuert (Deutschland) · Fahrzeugstandort 21*** · Fahrzeug aufgenommen am 28.10.2026

08/2023	24.782km	LEISTUNG 585 PS	KRAFTSTOFF Elektrisch	GETRIEBE-TYP Automatikgetriebe	1

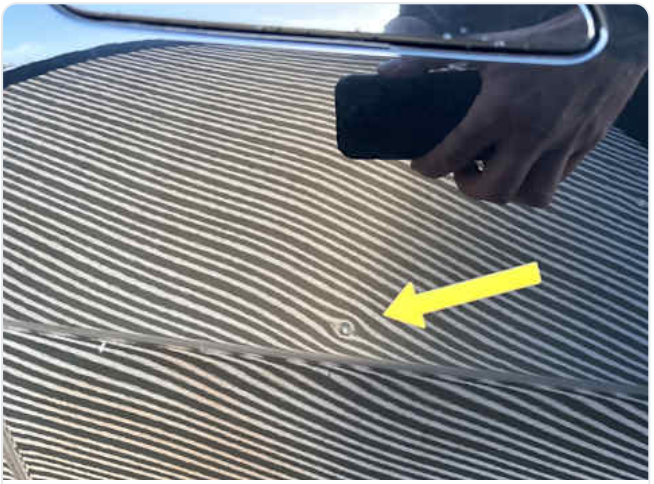
- Fahrertür (Delle)
