CarOnSale

Fiat 500L Lounge

Differenzbesteuert (§25a UStG) · Fahrzeugstandort 25*** · Fahrzeug aufgenommen am 27.10.2026

LEISTUNG	KRAFTSTOFF	GETRIEBE-TYP	
02/2016	45.778km	120 PS	Benzin	Schaltgetriebe	2

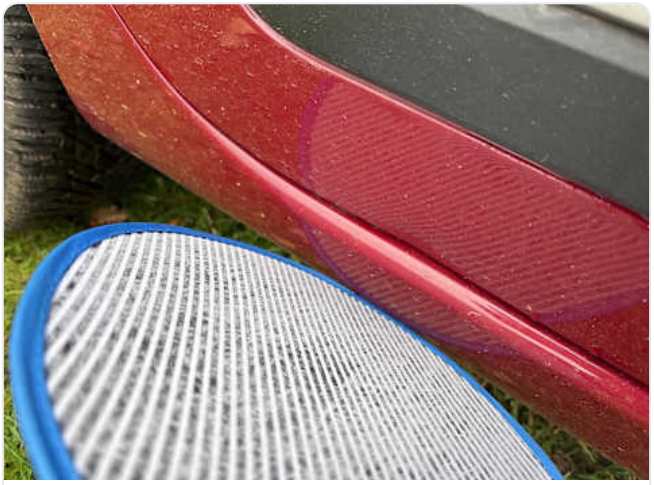
- Fahrertür (Kratzer)
