CarOnSale

Volkswagen Golf Highline BlueMotion

Differenzbesteuert (§25a UStG) · Fahrzeugstandort 27*** · Fahrzeug aufgenommen am 29.10.2026

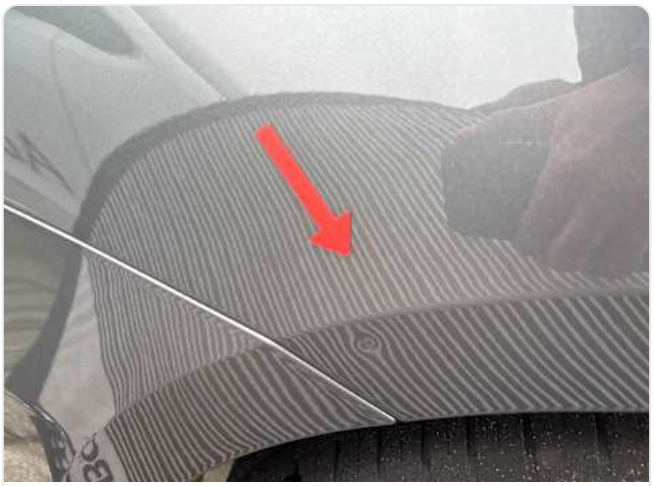
- Kotflügel vorne links (Delle)
