CarOnSale

Citroen C5 Aircross Feel

Differenzbesteuert (§25a UStG) · Fahrzeugstandort 42*** · Fahrzeug aufgenommen am 30.10.2026

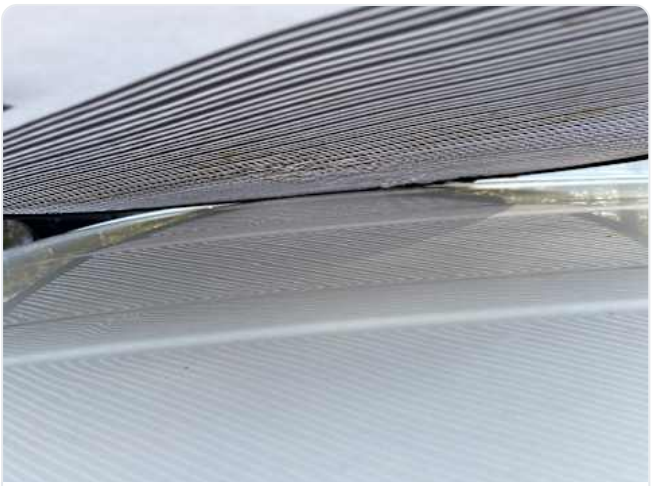
- Stoßstange vorne (Kratzer)

- Motorhaube (Steinschlag)

- Fahrertür (Kratzer)
