CarOnSale

# Fiat Fiorino SX Kasten

Regelbesteuert (Deutschland) · Fahrzeugstandort 32*** · Fahrzeug aufgenommen am 11.11.2026

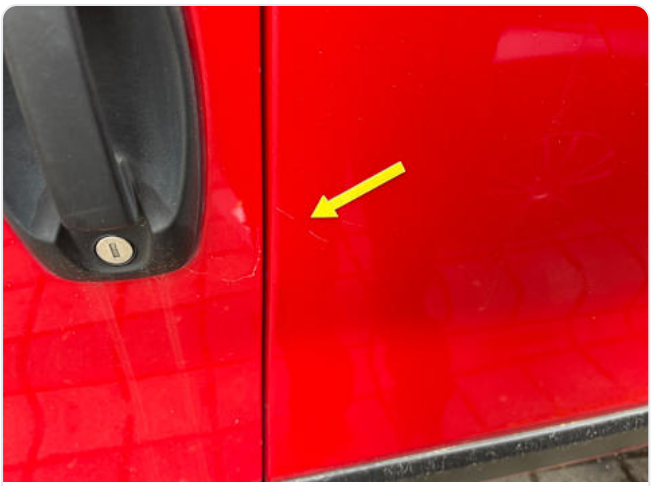
- Beifahrertür (Kratzer)
