CarOnSale

Audi A4 Limousine

Differenzbesteuert (§25a UStG) · Fahrzeugstandort 90*** · Fahrzeug aufgenommen am 06.11.2026

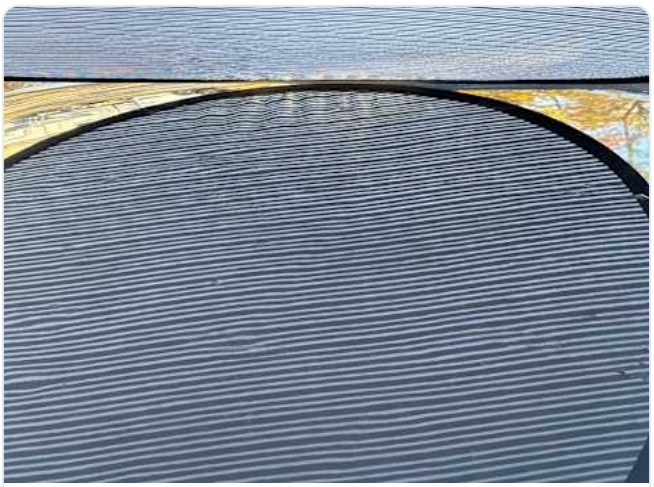
- Motorhaube (Unsachgemäß instand gesetzt)

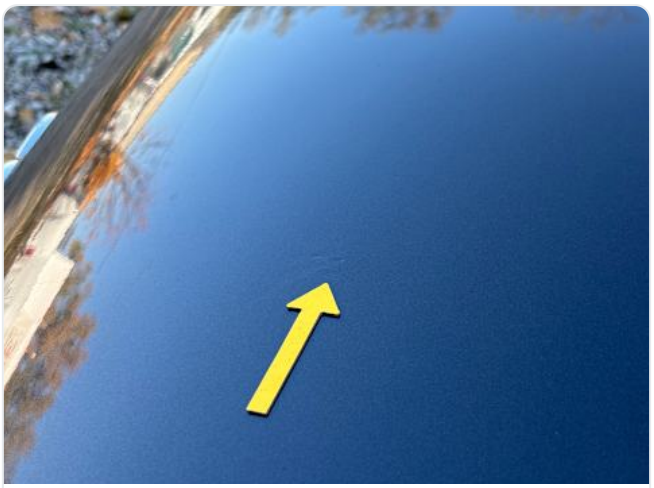
- Motorhaube (Unsachgemäß instand gesetzt)

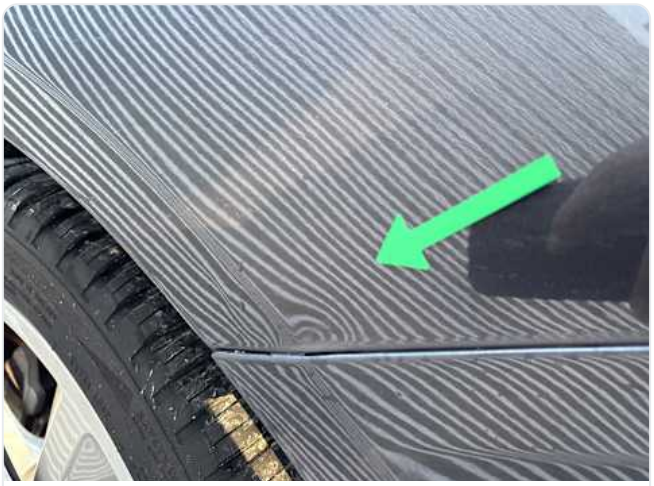
- Stoßstange hinten (Kratzer)
