Volkswagen Transporter FWD

Regelbesteuert (Deutschland) · Fahrzeugstandort 04*** · Fahrzeug aufgenommen am 05.11.2026

Hinweise zum Zustandsbericht

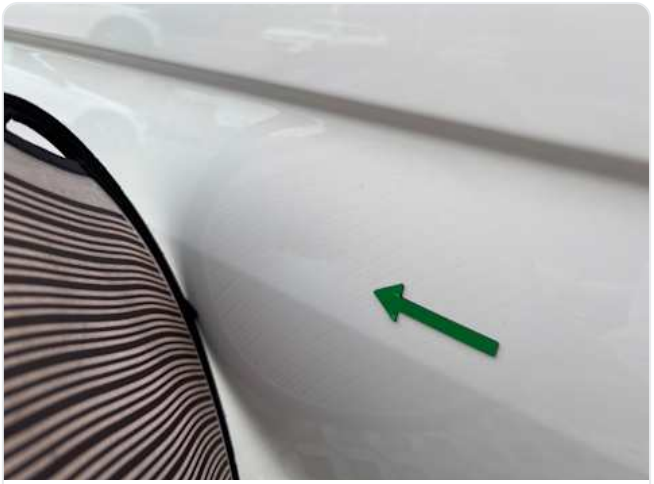
- Motorhaube (Delle)
