Zustandsbericht / Minderwertgutachten

Kennzeichen **FIN** **WVGZZZ1T6PW005619**

Erstzulassung	25.11.2022	Letzte Zulassung	25.11.2022
Hersteller	VW	Typ / Verkaufsbez.	Touran 2.0 TDI SCR DSG Comfortline
Aufbauart	Kombi / Kombilimousine	Türen	5
Sitzplätze	5	Fahrzeug-Ident.-Nr.	WVGZZZ1T6PW005619
HSN / TSN	0603 / BWR	Schlüssel-Nr.	10020051
Km-Stand abgelesen	98615	Nächste HU §29 StVZO	11 / 2027
Energiequelle / Kraftstoff	Diesel	Zylinderanzahl	4 / Reihenmotor
Leistung (kW)	110	Hubraum (ccm)	1968
Schadstoffklasse:	EURO6;WLTP;AP;PI/CI; M, N1 I	Antriebsart	Frontantrieb
Getriebe / Gänge	DSG / 7	Felgen	Leichtmetall
Farbe (Hersteller)	Pure white (C9A) / Uni	Polster / Farbe	Stoff Lasano / Titan Black

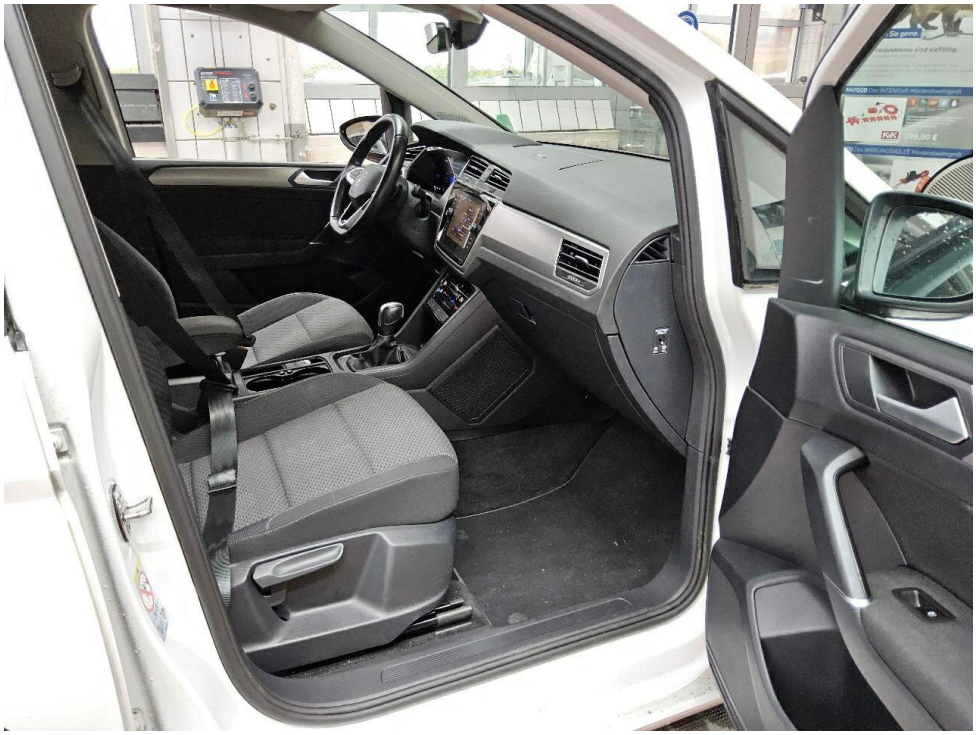
Bild 3 : Innenraum

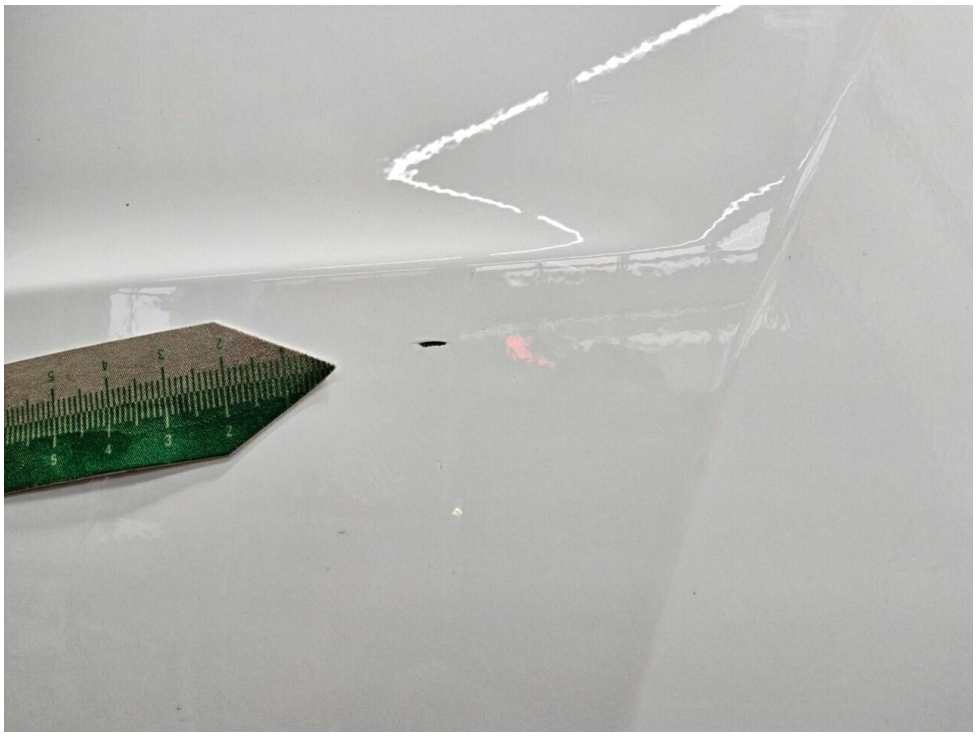
Bild 10 : Stoßfänger vorne Lackierung, verschrammt, polieren

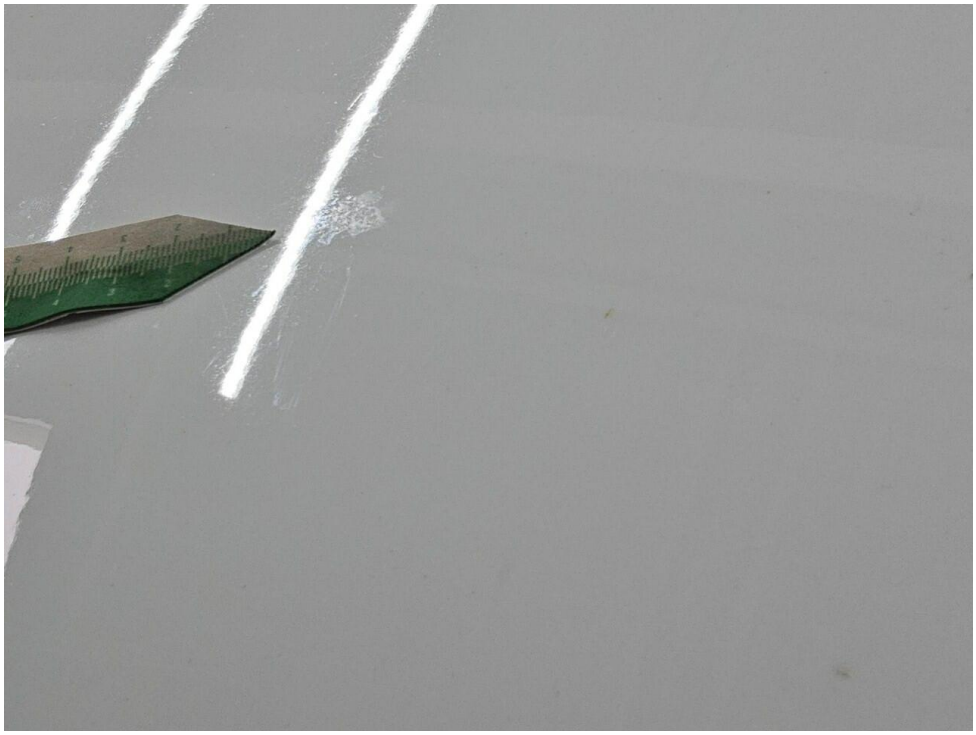
Bild 13 : Motorhaube Lackierung, Umweltschaden, polieren

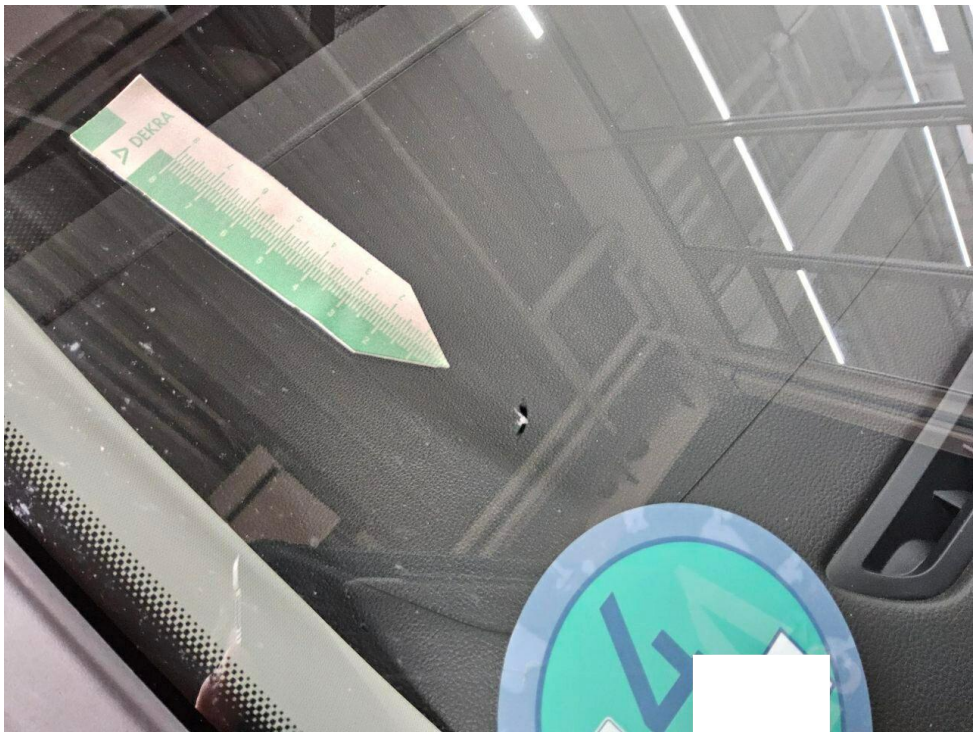
Bild 14 : Frontscheibe, Steinschlag, erneuern

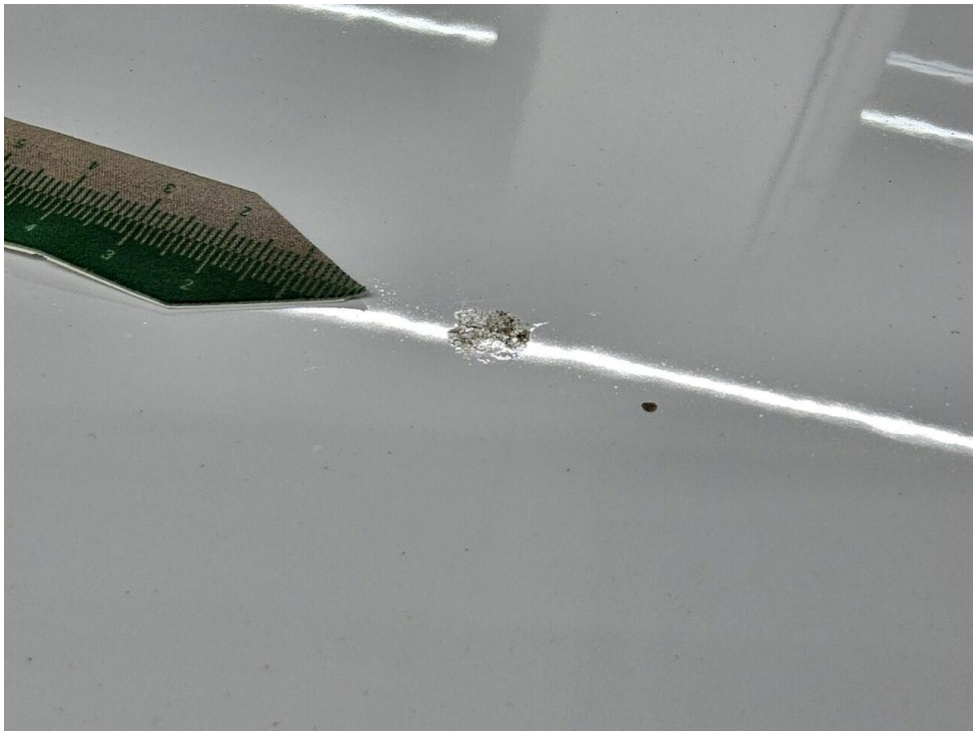
Bild 17 : Dach Lackierung, Umweltschaden, lackieren

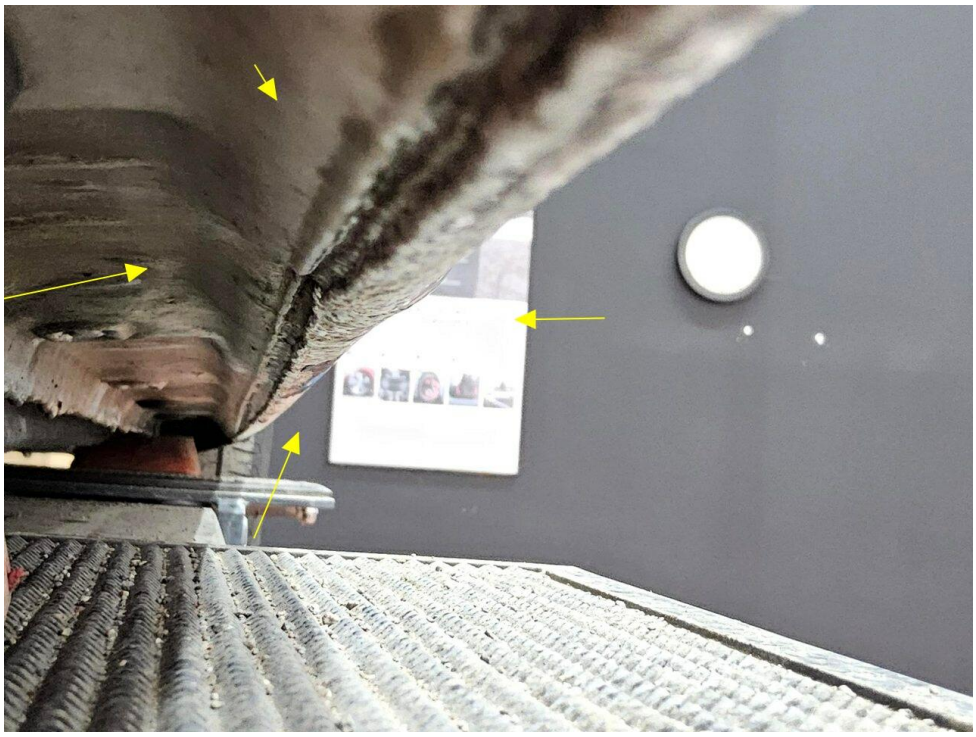
Bild 18 : Seitenschweller rechts, deformiert, instandsetzen und lackieren mit Lackaufbau

mangelhaft-Rostschaden, erneuern, (Bild 37, 38, 39)
7. Stoßfänger hinten Lackierung, verschrammt, lackieren mit Lackaufbau (Bild 25, 26, 27, 28)
8. Tür vorne rechts Lackierung, fleckig, reinigen (Bild 22)
9. Seitenschweller rechts, deformiert, instandsetzen und lackieren mit Lackaufbau (Bild 18, 19, 20, 21)
10. Dach Lackierung, Umweltschaden, lackieren (Bild 17)
11. Frontscheibe, Steinschlag, erneuern (Bild 14, 15, 16)
12. Motorhaube Lackierung, Umweltschaden, polieren (Bild 13)
13. Stoßfänger vorne Lackierung, verschrammt, polieren (Bild 10, 11)
14. Tür hinten rechts Einstieg, verschrammt, smart repair (Bild 23, 24)
15. Lackvorbereitung

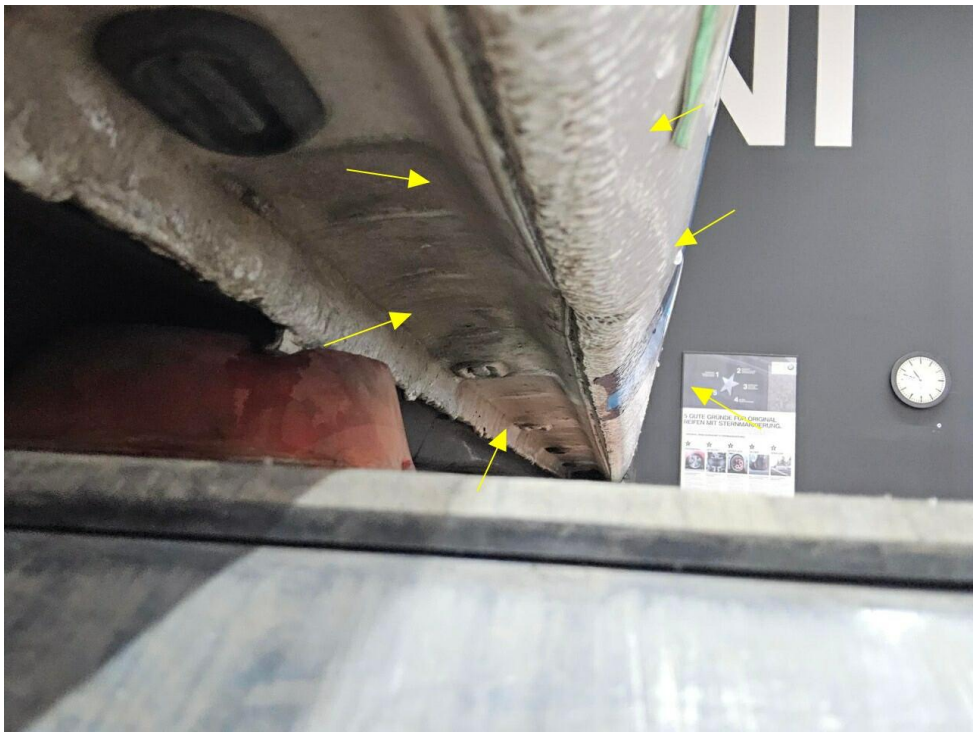
Bild 20 : Seitenschweller rechts, deformiert, instandsetzen und lackieren mit Lackaufbau

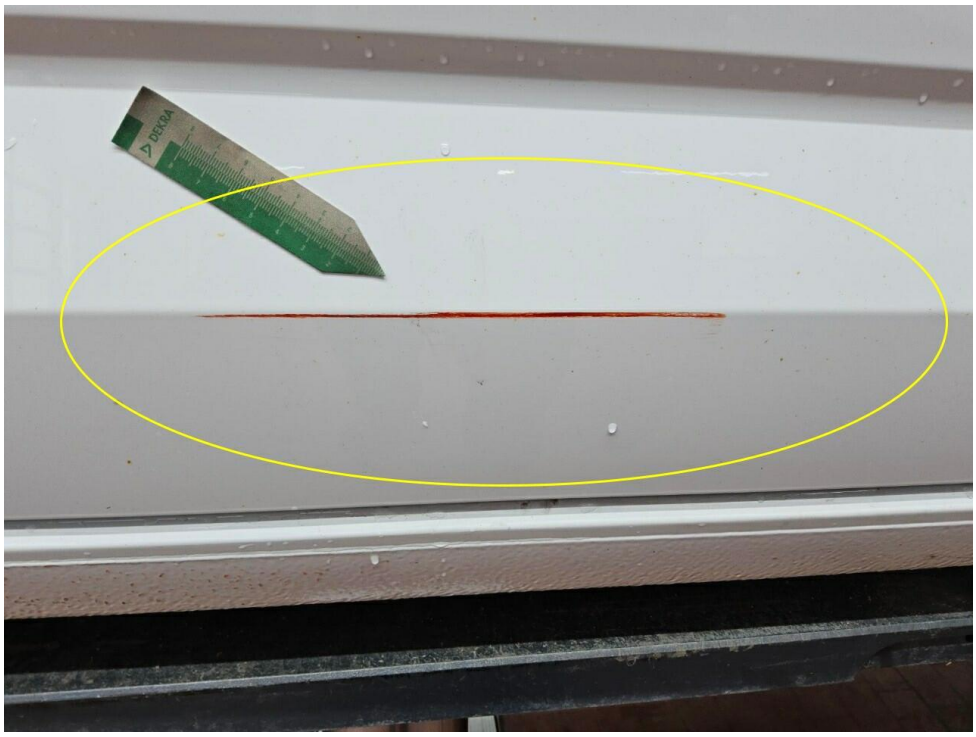
Bild 22 : Tür vorne rechts Lackierung, fleckig, reinigen

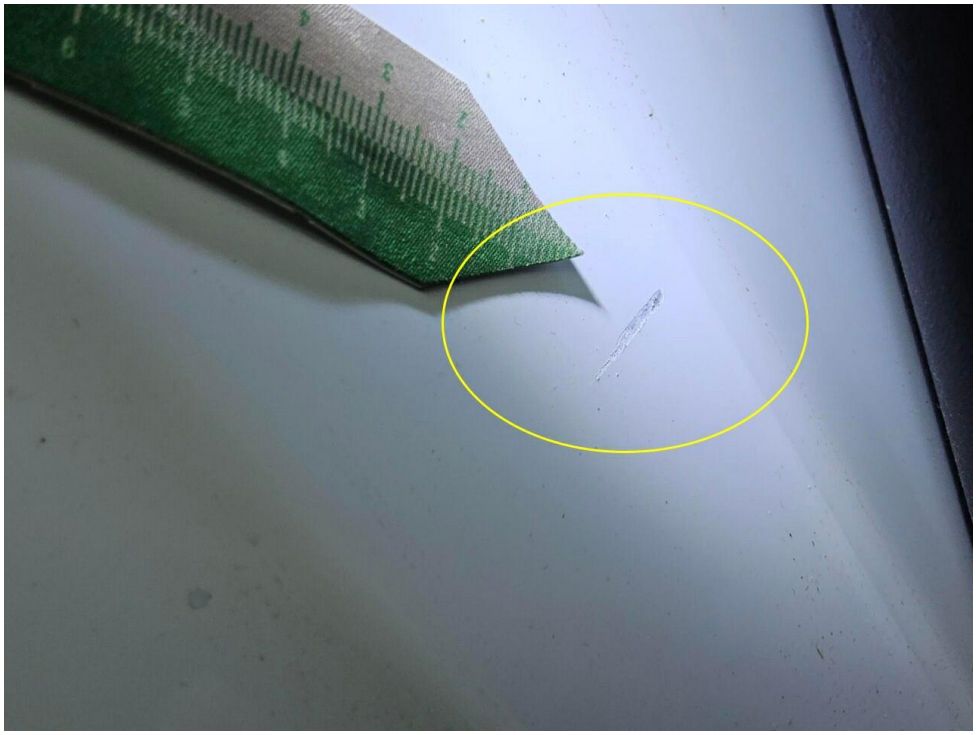
Bild 23 : Tür hinten rechts Einstieg, verschrammt, smart repair

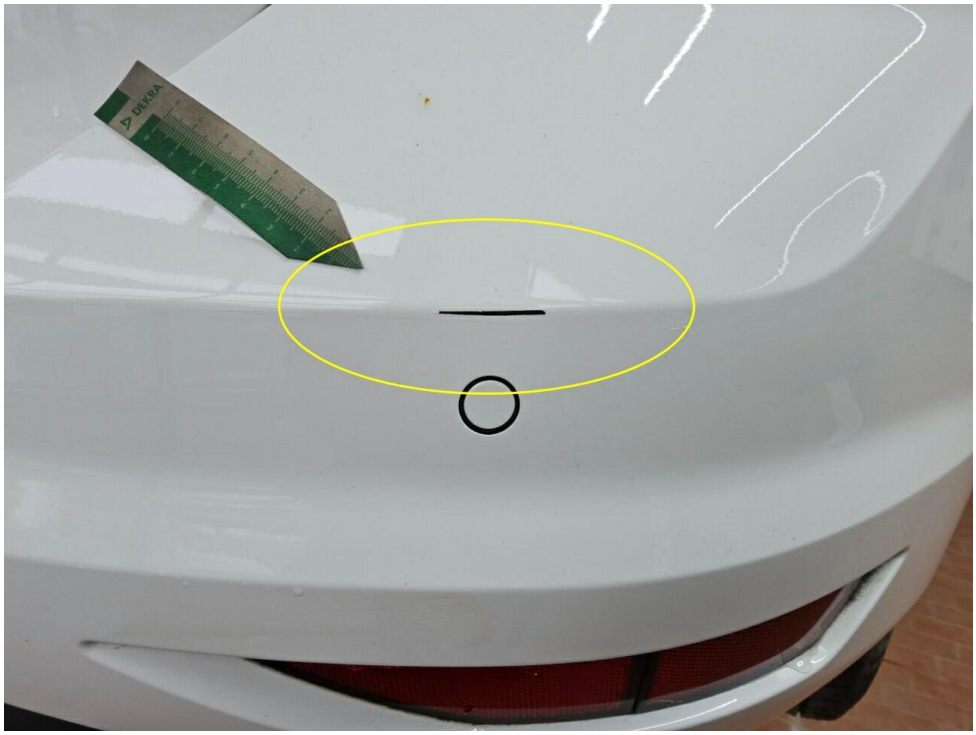
Bild 25 : Stoßfänger hinten Lackierung, verschrammt, lackieren mit Lackaufbau

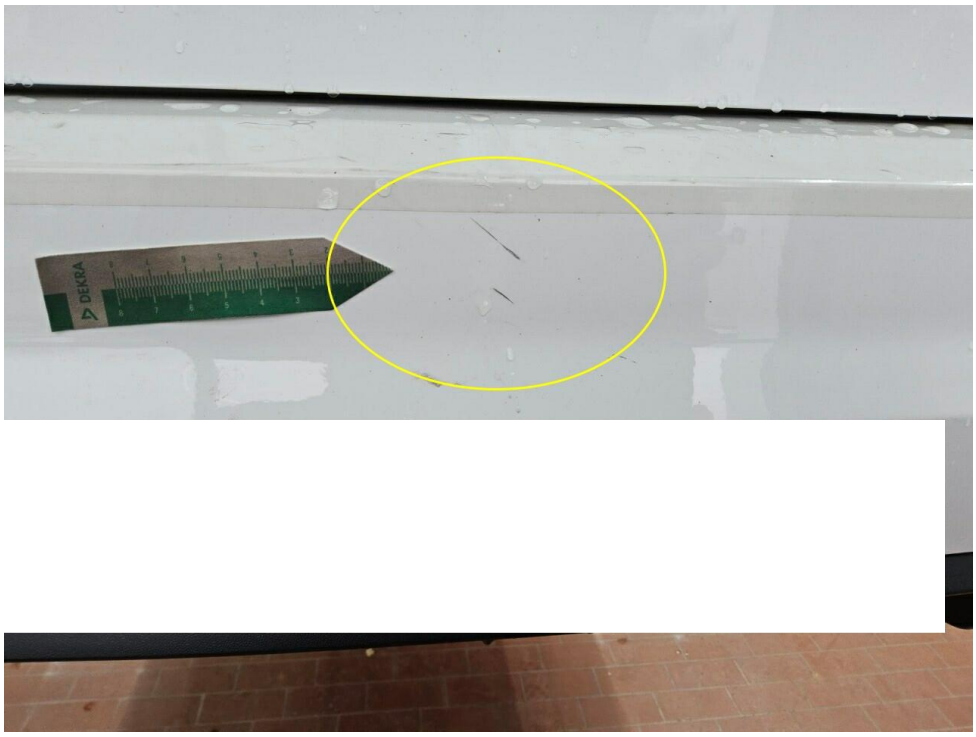
Bild 26 : Stoßfänger hinten Lackierung, verschrammt, lackieren mit Lackaufbau

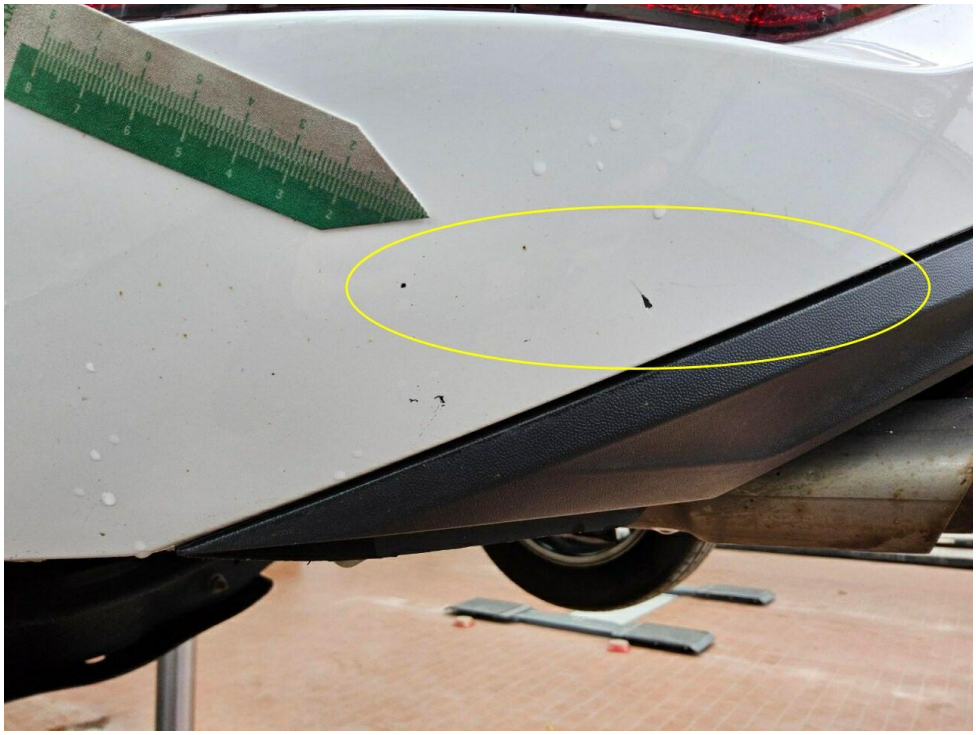
Bild 27 : Stoßfänger hinten Lackierung, verschrammt, lackieren mit Lackaufbau

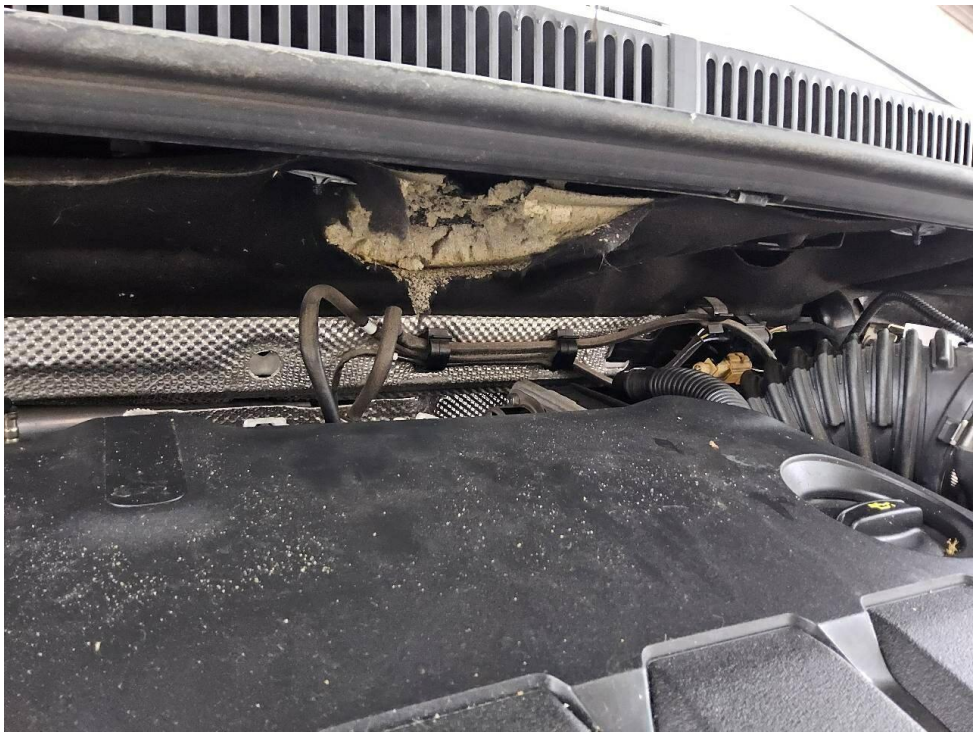
Bild 32 : Dämmmatten Motorhaube und Spritzwand, Tierverbiss, erneuern

1. Fahrzeug bei der Zulassungsstelle abmelden,
2. Motorraum Tierverbiss Diagnose erforderlich (nicht einsehbare Komponenten), prüfen und Befund festlegen, Schadenerweiterung möglich (Bild 29, 30)
3. Dämmmatten Motorhaube und Spritzwand, Tierverbiss, erneuern, (Bild 31, 32)
4. Funkschlüssel Batterie leer erneuern, (Bild 33)
5. Werbeaufkleber entfernen, (Bild 34, 35, 36)
6. Bremsscheiben vorn, Tragbild

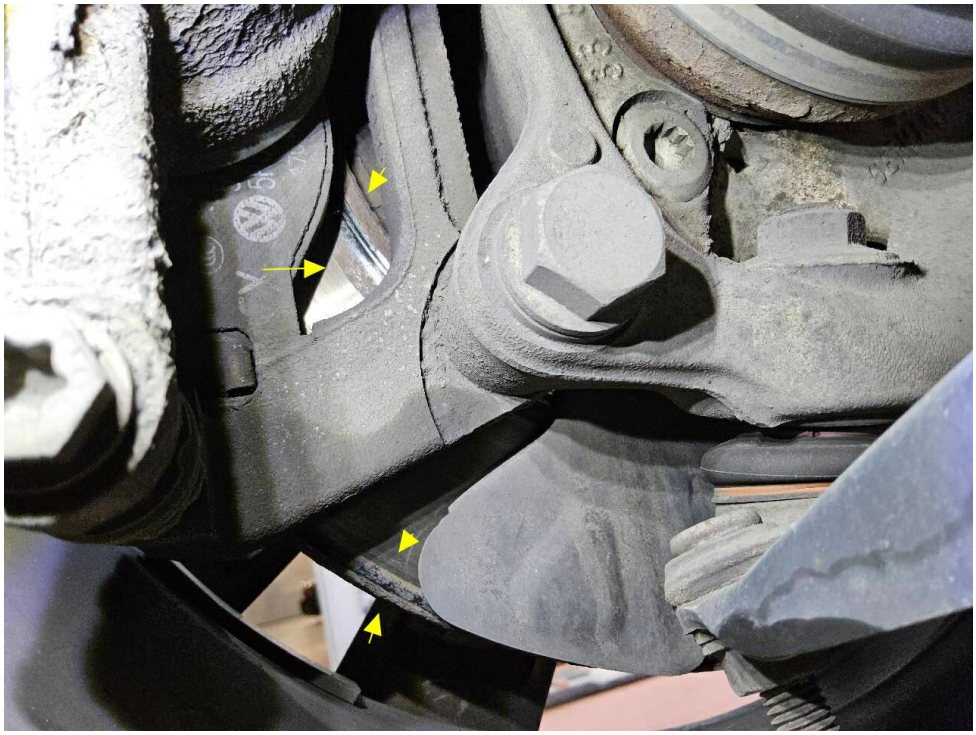
Bild 37 : Bremsscheiben vorn, Tragbild mangelhaft-Rostschaden, erneuern

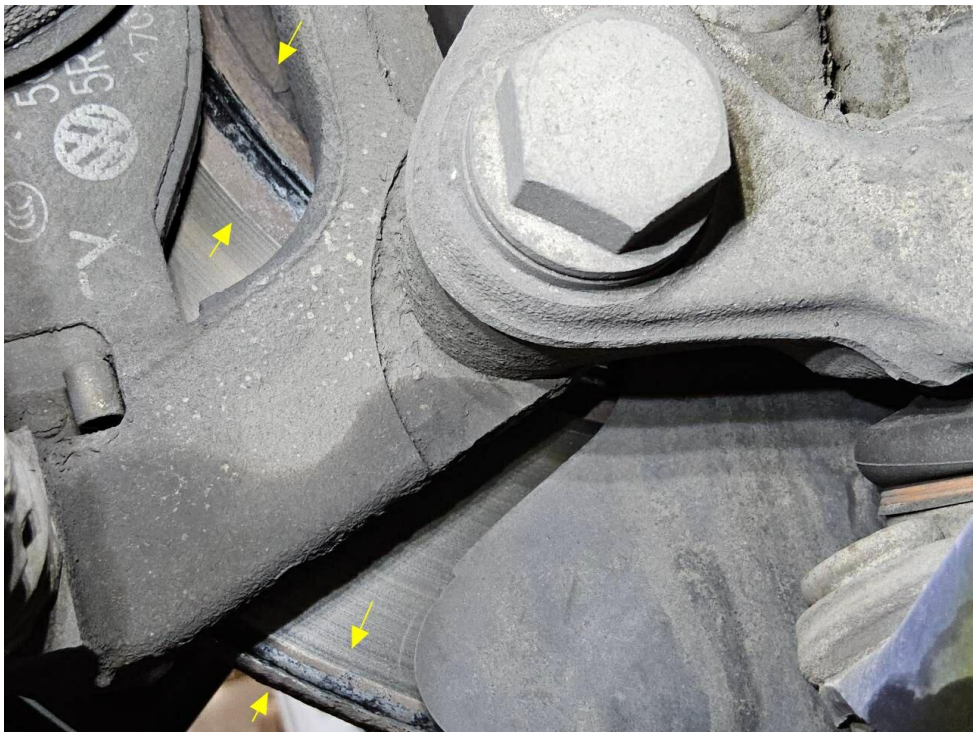
Bild 38 : Bremsscheiben vorn, Tragbild mangelhaft-Rostschaden, erneuern

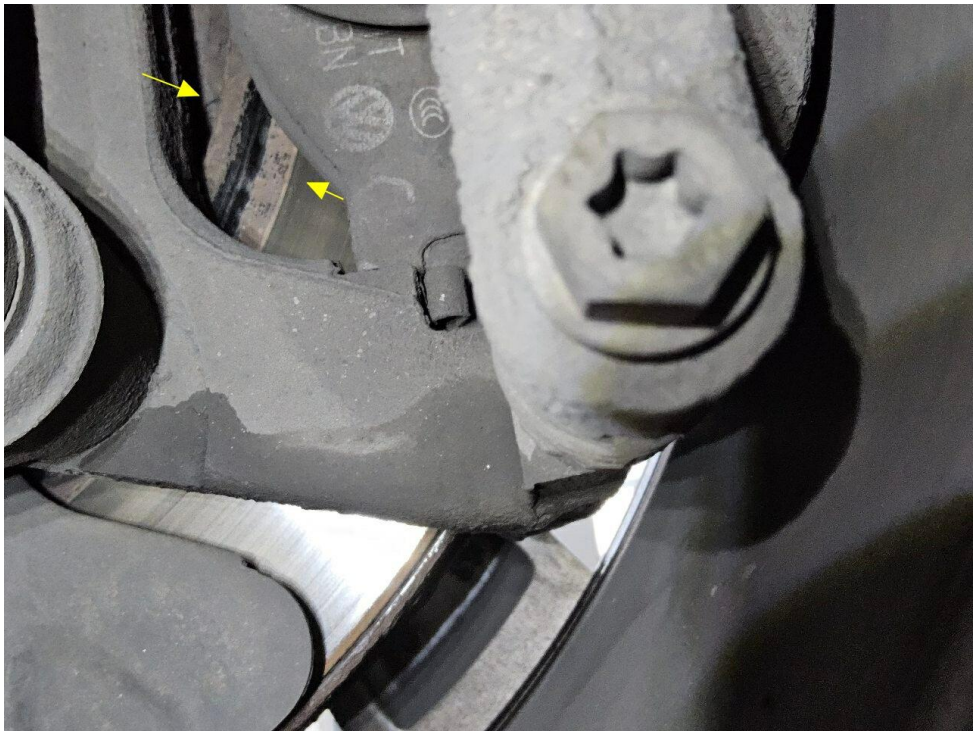
Bild 39 : Bremsscheiben vorn, Tragbild mangelhaft-Rostschaden, erneuern
