CarOnSale

# Volkswagen Golf

Differenzbesteuert (§25a UStG) · Fahrzeugstandort 34*** · Fahrzeug aufgenommen am 13.11.2026

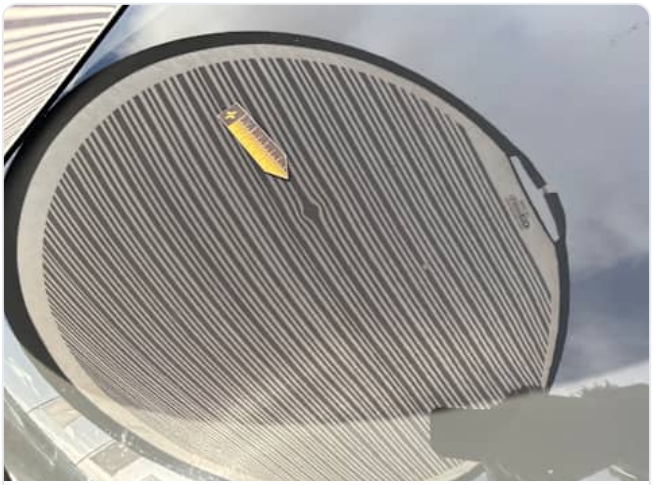
- Motorhaube (Delle)

- Fahrertür (Delle)

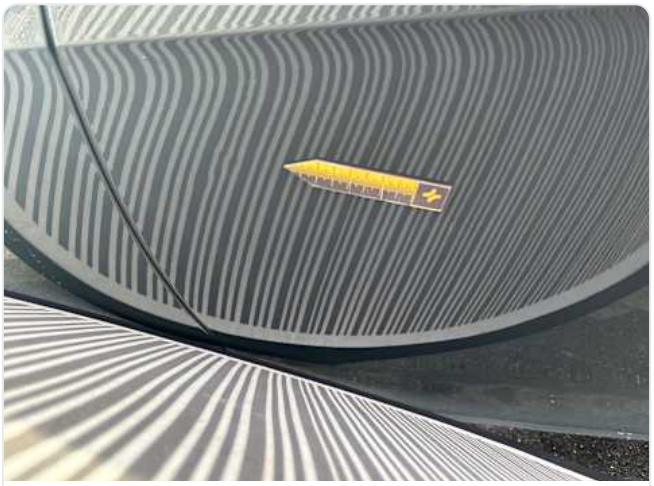
- Beifahrertür (Kratzer)

- Türe hinten links (Delle)

- Dach (Unsachgemäß instand gesetz)

- Schweller rechts (Kratzer)
