CarOnSale

Hyundai Kona Trend 4WD

Differenzbesteuert (§25a UStG) · Fahrzeugstandort 65*** · Fahrzeug aufgenommen am 12.11.2026

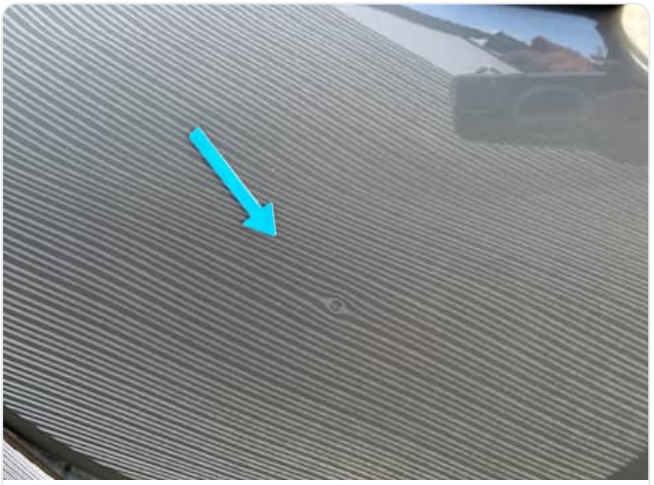
- Stoßstange vorne (Kratzer)

- Rad (Riss/Bruch)

- Fahrertür (Lackschaden)

- Fahrertür (Delle)

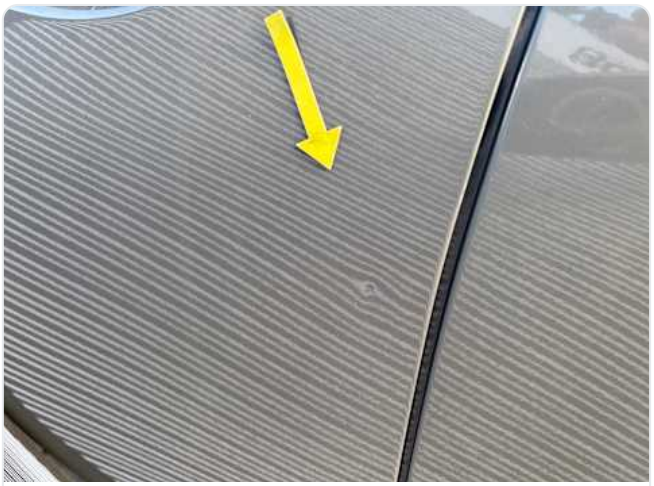
- Fahrertür (Delle)

- Beifahrertür (Lackschaden, Delle)

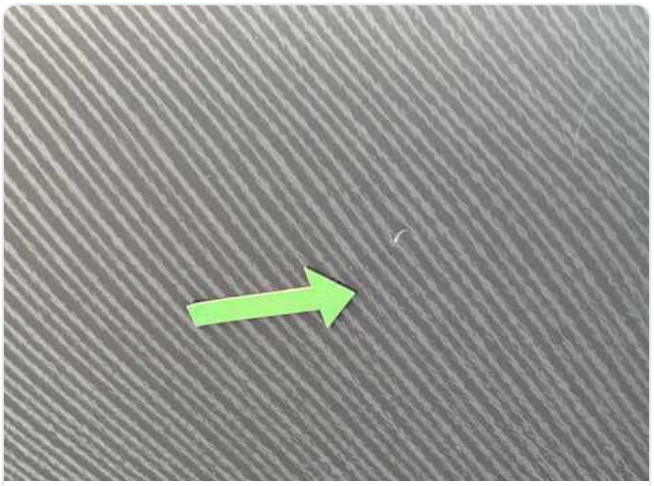
- Türe hinten links (Kratzer)

- Türe hinten links (Lackschaden)

- Türe hinten rechts (Delle)

- Türe hinten rechts (Kratzer)

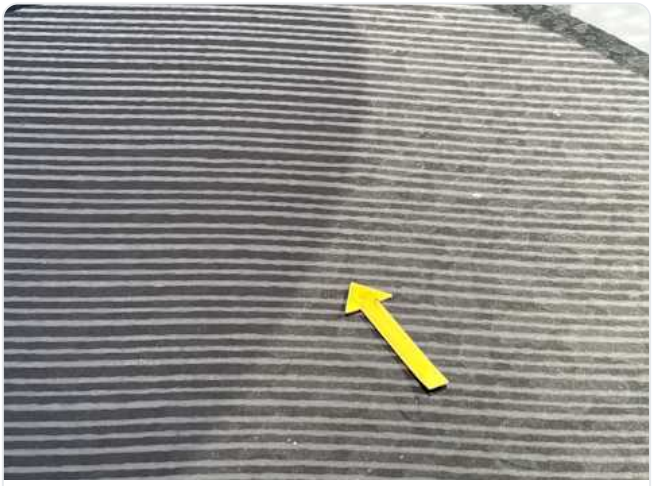
- Türe hinten rechts (Kratzer)

- Dach (Lackschaden)

- Dach (Delle)

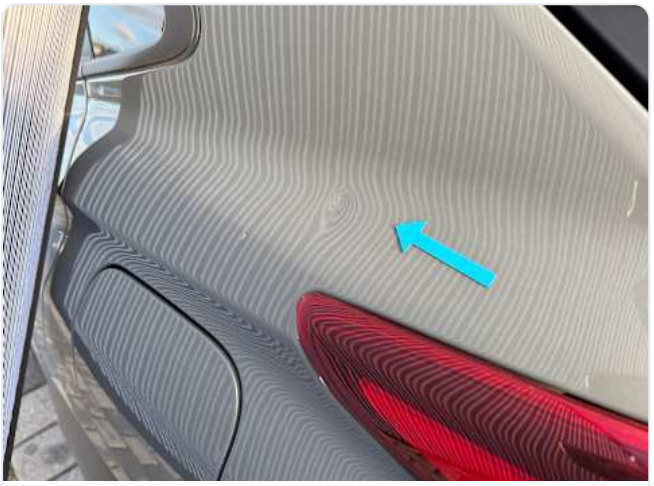
- Stoßstange hinten (Lackschaden)

- Seitenteil hinten links (Delle)

- Heckklappe (Lackschaden)
