CarOnSale

Volkswagen Polo Comfortline

Differenzbesteuert (§25a UStG) · Fahrzeugstandort 73*** · Fahrzeug aufgenommen am 12.11.2026

01/2018	226.715km	LEISTUNG 95 PS	KRAFTSTOFF Benzin	GETRIEBE-TYP Schaltgetriebe	2

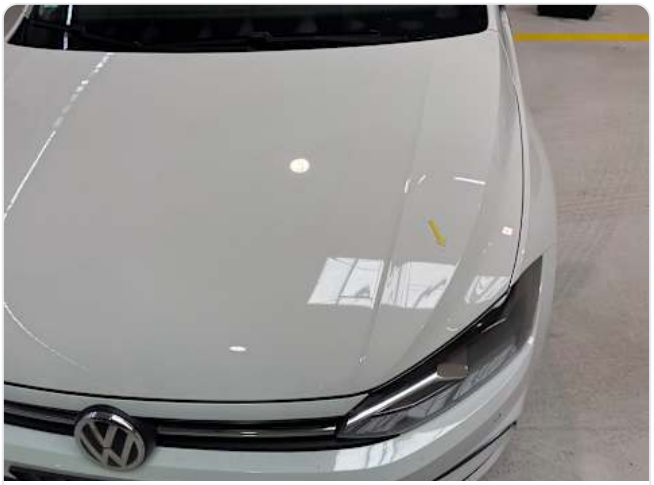
- Motorhaube (Steinschlag)

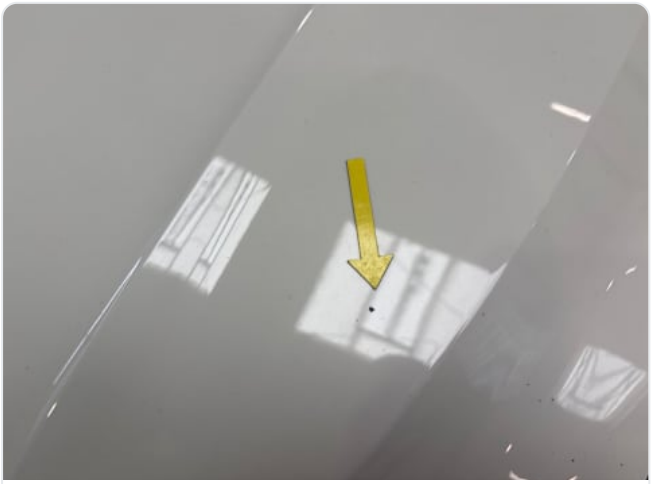
- Motorhaube (Steinschlag)
