Hyundai i20 FIFA World Cup Edition

Differenzbesteuert (§25a UStG) · Fahrzeugstandort 45*** · Fahrzeug aufgenommen am 12.11.2026

LEISTUNG	KRAFTSTOFF	GETRIEBE-TYP	
09/2013	142.783km	86 PS	Benzin	Schaltgetriebe	Unbekannt

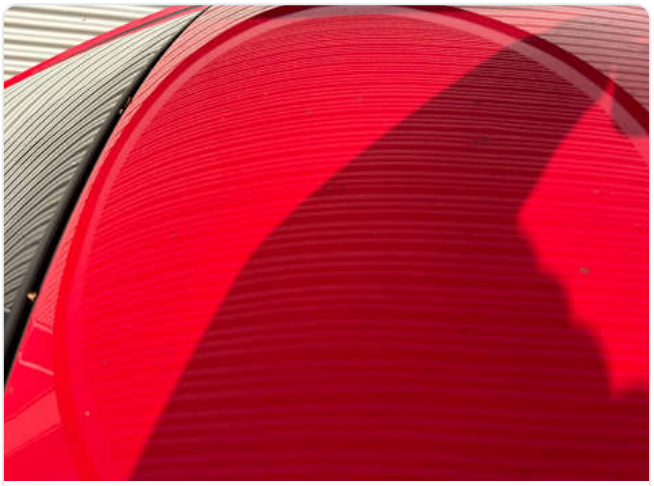
- Motorhaube (Kratzer)

- Motorhaube (Delle)
