CarOnSale

Ford Focus Style

Differenzbesteuert (§25a UStG) · Fahrzeugstandort 73*** · Fahrzeug aufgenommen am 03.11.2026

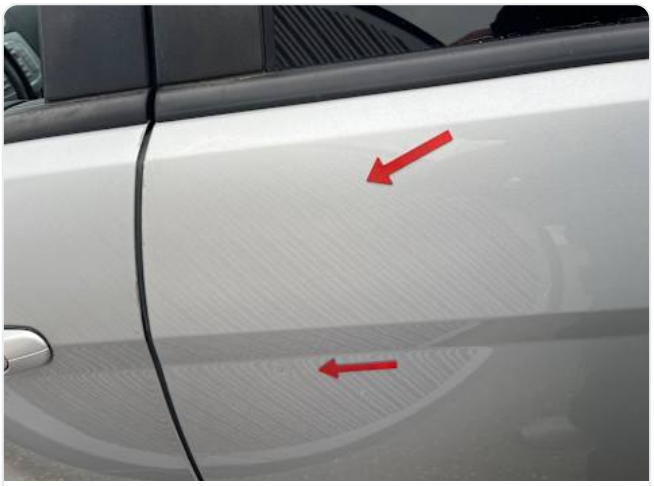
- Beifahrertür (Kratzer)

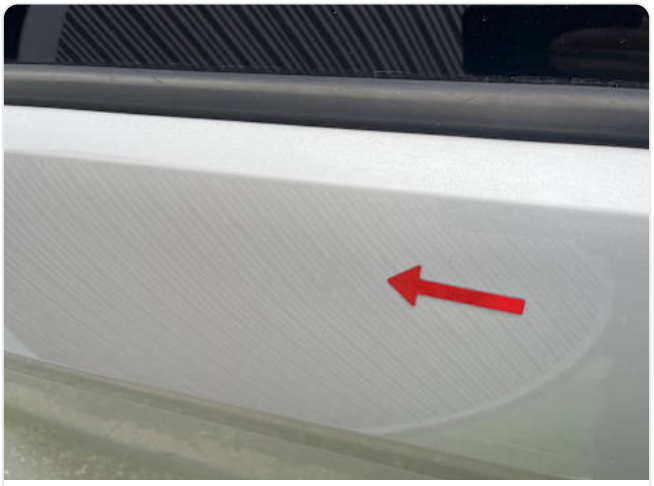
- Türe hinten links (Delle, Kratzer)
