Hersteller / Typ: Volkswagen T6.1 Transporter Kasten FWD EcoProfi

Auftr.-Nr: nicht vorhanden
VIN: WV1ZZZ7H6PX007152
Kilometerstand: 122.349 km
Erstzulassung: 23.09.2022
Anzahl Halter lt. Kunde: keine Angabe
Anzahl Halter lt. Zulbesch. II: keine Angabe

Händlerfahrzeugbewertung

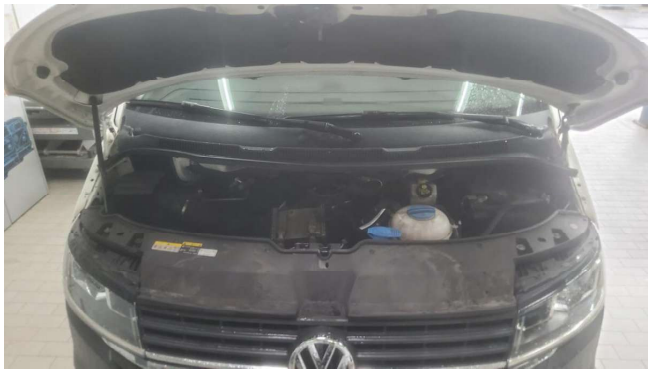
Letzter Shell Helix Ölwechsel
bei km 127.830 am 9/9/26
Shell Helix Longlife
SAE 0W-30
nachgefüllt gewechselt
Getriebeöl
Hinterachsöl
Bremsflüssigkeit
Nächster Shell Helix Ölwechsel
bei km SIEHE
spätestens am ANZEIGE
