WVWZZZE1ZPP000702

Angaben zum Fahrzeug

Erstbewertung

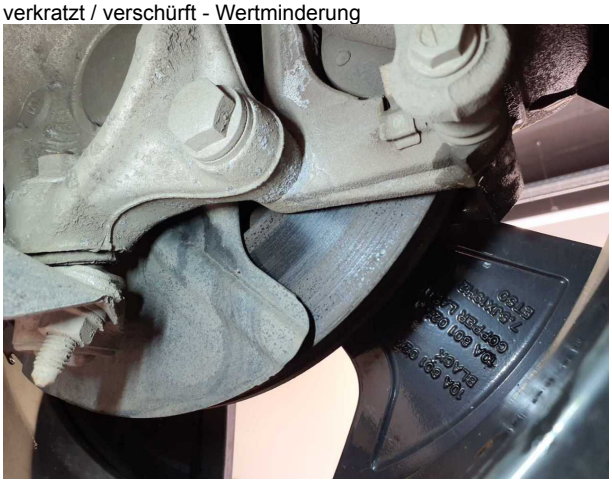
Nr.	Bauteilgruppe	Beschreibung	Kosten (netto)	Minderwert
1	Heckklappe/-tür	Heckspoiler (Preis in Heckklappe bereits kalkuliert) - verkratzt / verschürft - instandsetzen und lackieren		
2	Ausrüstung	Tirefit Füllmittel - abgelaufen - erneuern		
3	Rad/Reifen	Leichtmetallfelge vorn rechts - verkratzt / verschürft - Wertminderung		
4	Bremsanlage	Bremsscheiben und Beläge vorn (Tragbild mangelhaft) - Korrosion - erneuern		
5	Stossfänger vorn	Stossfänger vorn - Lackmangel - instandsetzen und lackieren		
6	Heckklappe/-tür	Heckklappe - verkratzt / verschürft - instandsetzen und lackieren

Beschädigung #3: Rad/Reifen: Leichtmetallfelge vorn rechts - verkratzt / verschürft - Wertminderung

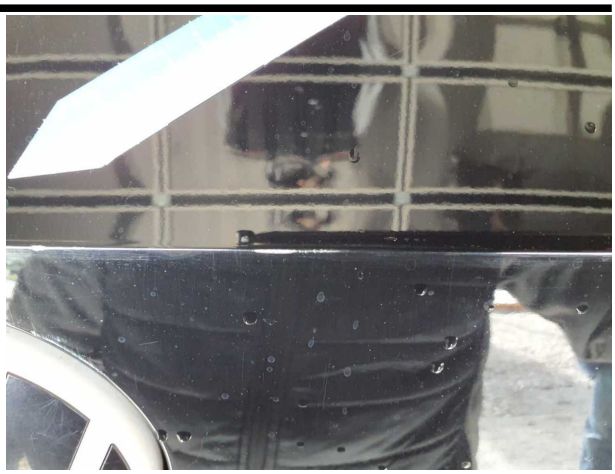
Der Heckspoiler ist ein Teil mit der Heckklappe.

Beschädigung #6: Heckklappe/-tür: Heckklappe - verkratzt / verschürft - instandsetzen und lackieren
