CarOnSale

Volkswagen Crafter 35 mittellang Hochdach RWD

Regelbesteuert (Deutschland) · Fahrzeugstandort 92*** · Fahrzeug aufgenommen am 04.11.2026

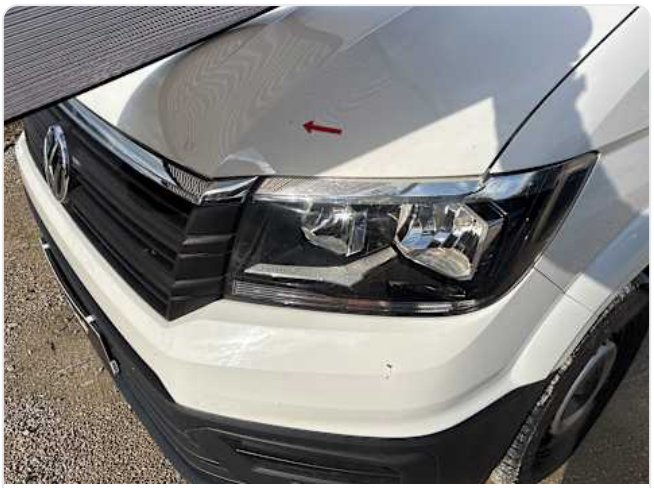
- Stoßstange vorne (Kratzer)
