# Zustandsbericht

### BMW X5 30 d xDrive M Sport

| Fahrzeug-Ident.-Nr.: | **WBA11EV0709063743** | Laufleistung abgelesen: | **27928 km** |

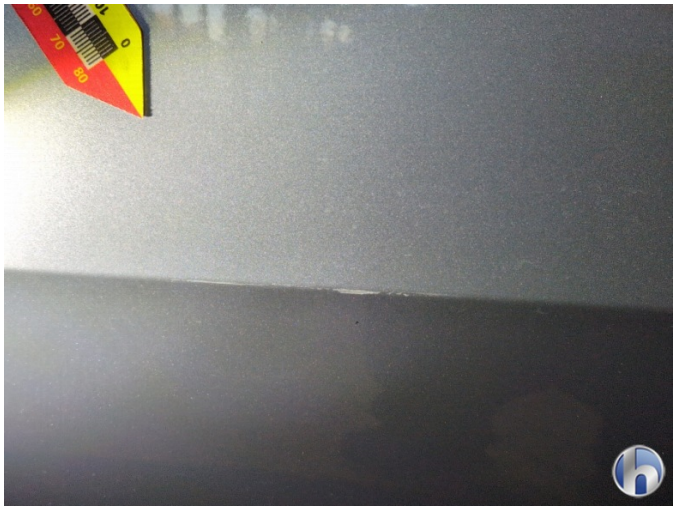
1. Tür Vorne - Links

| | Bauteil | Schaden |
|---|---|---|
| 1. | Tür Vorne - Links | Verformt |

**Verformt**

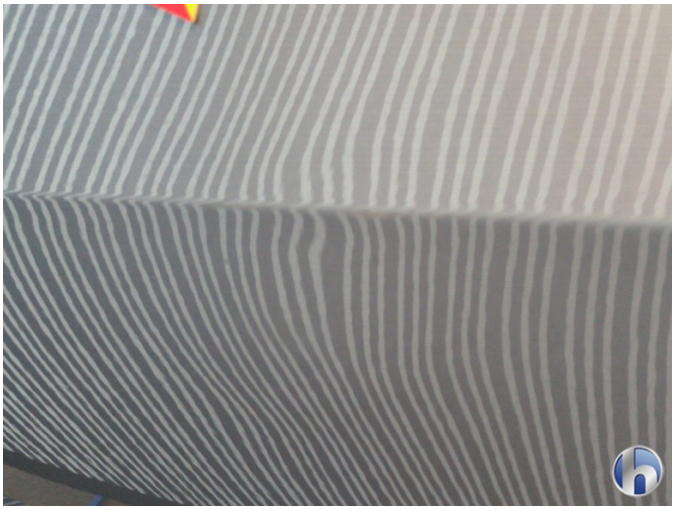
1. Tür Vorne - Links

**Verformt**
