CarOnSale

Toyota Corolla Hybrid Team D

Regelbesteuert (Deutschland) · Fahrzeugstandort 04*** · Fahrzeug aufgenommen am 05.11.2026

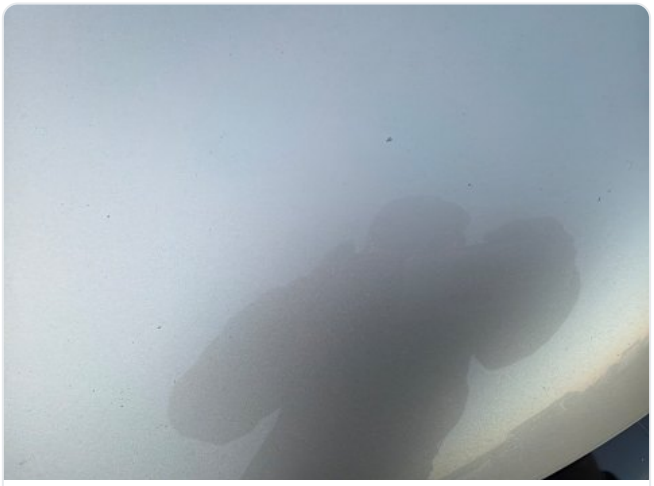
- Scheinwerfer (links) (Steinschlag)

- Scheinwerfer (rechts) (Steinschlag)

- Motorhaube (Steinschlag)

- Beifahrertür (Kratzer, Lackschaden, Delle)

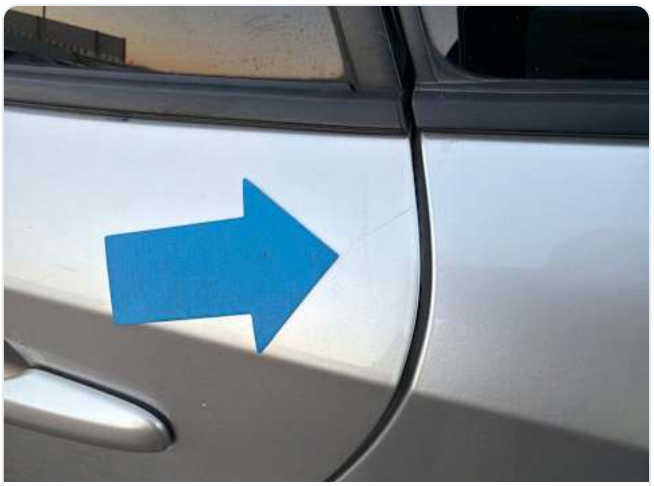
- Beifahrertür (Kratzer, Lackschaden, Delle)

- Türe hinten links (Kratzer)

- Stoßstange hinten (Kratzer)

- Seitenteil hinten rechts (Delle)

- Heckklappe (Kratzer)
