BMW 3 TOURING (G21N)(07.2022->) 320 I M SPORT MOTOR 2,0 LTR. - 135 KW 5-TÜRIG

VIN: WBA21FY080FU95135

Mängel

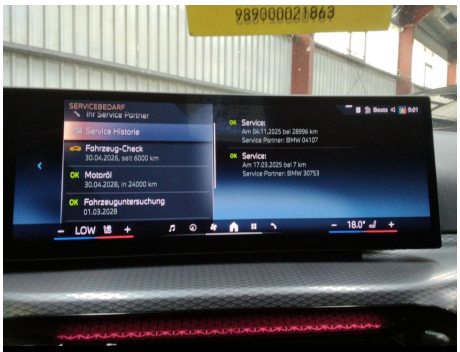
002	Warnleuchte Inspektion	Fehlt	Ausführen

Warnleuchte Inspektion / Fehlt

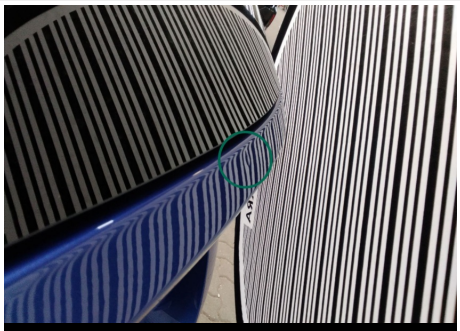
004	Türverkleidung / Hinten Links	Riss	Ersetzen

Türverkleidung / Hinten Links / Riss

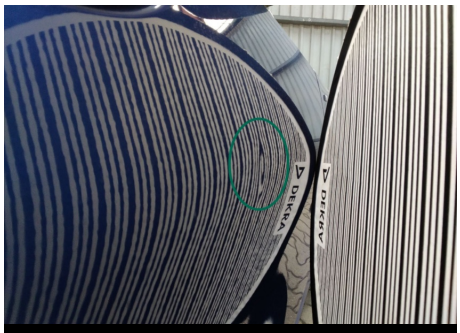
006	Tür / Vorne Rechts	Delle	Smart Repair

Tür / Vorne Rechts / Delle
