Hyundai Santa Fe Premium 4WD

Differenzbesteuert (§25a UStG) · Fahrzeugstandort 67*** · Fahrzeug aufgenommen am 03.11.2026

10/2020	81.138km	LEISTUNG 200 PS	KRAFTSTOFF Diesel	GETRIEBE-TYP Automatikgetriebe	1

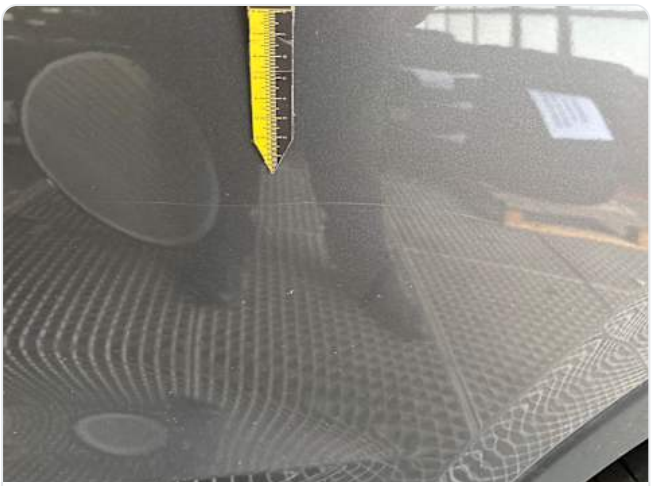
- Fahrertür (Lackschaden, Kratzer)

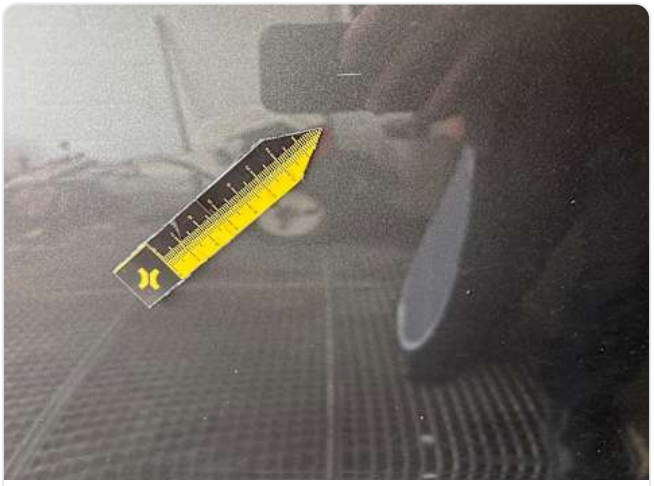
- Türe hinten links (Kratzer)
