CarOnSale

Mazda CX-5 Homura AWD

Differenzbesteuert (§25a UStG) · Fahrzeugstandort 85*** · Fahrzeug aufgenommen am 05.11.2026

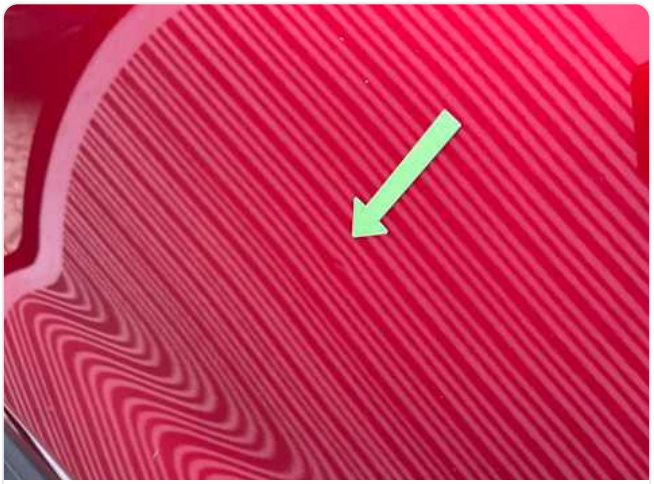
- Rad (Kerben)

- Fahrertür (Kratzer)

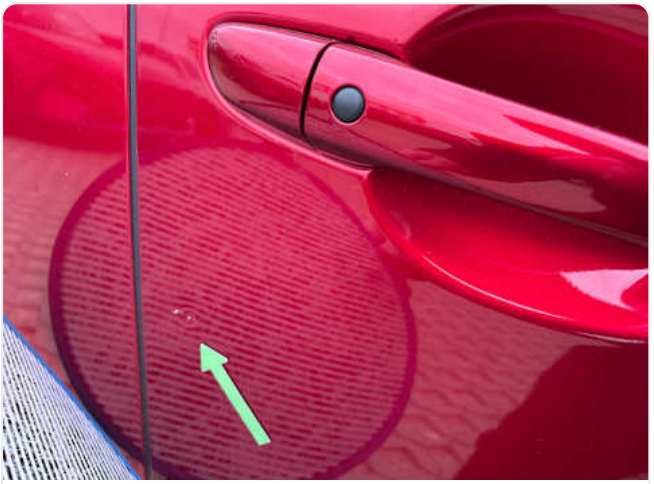
- Fahrertür (Delle)

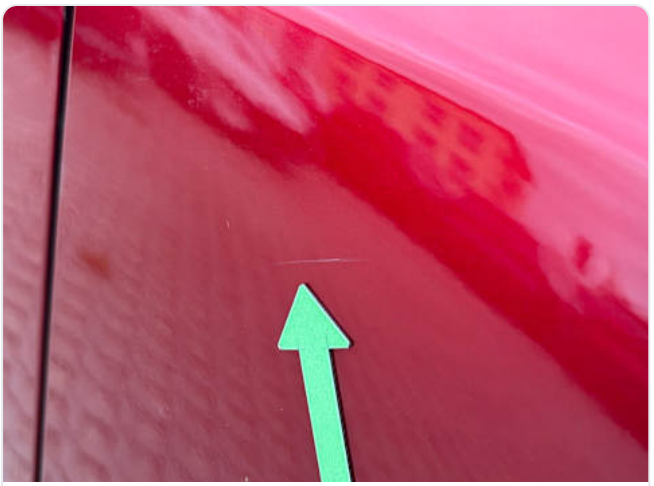
- Beifahrertür (Kratzer, Delle)

- Türe hinten rechts (Kratzer)

- Dach (Steinschlag)

- Stoßstange hinten (Kratzer)

- Stoßstange hinten (Kratzer, Verformung)
