CarOnSale

Opel Movano HKa L3H2 3,5t Edition

Regelbesteuert (Deutschland) · Fahrzeugstandort 54*** · Fahrzeug aufgenommen am 14.10.2026

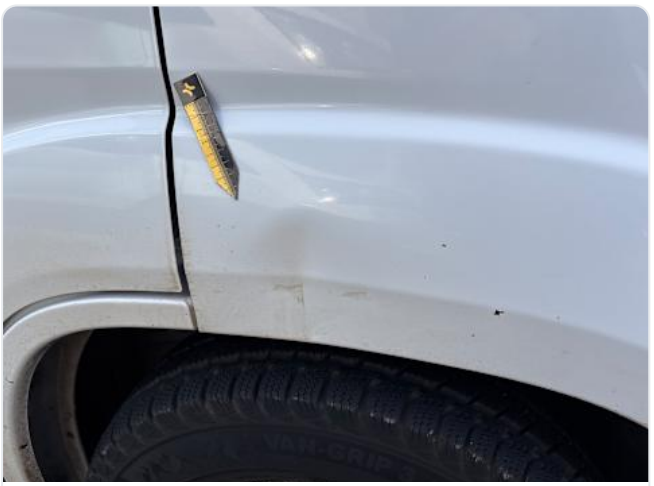
- Kotflügel vorne links (Verformung, Kratzer, Spaltmaße ungenau)
