Volkswagen Fox Refresh

Differenzbesteuert (§25a UStG) · Fahrzeugstandort 40*** · Fahrzeug aufgenommen am 05.11.2026

07/2009	164.889km	LEISTUNG 54 PS	KRAFTSTOFF Benzin	GETRIEBE-TYP Schaltgetriebe	3

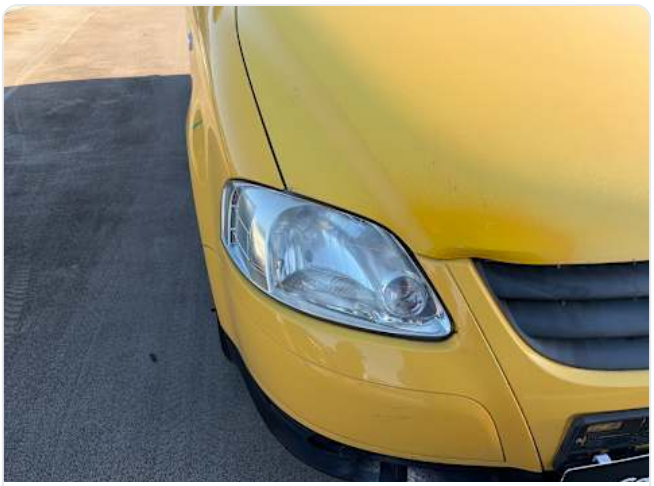
- Stoßstange vorne (Kratzer, Lackschaden, Riss/Bruch)

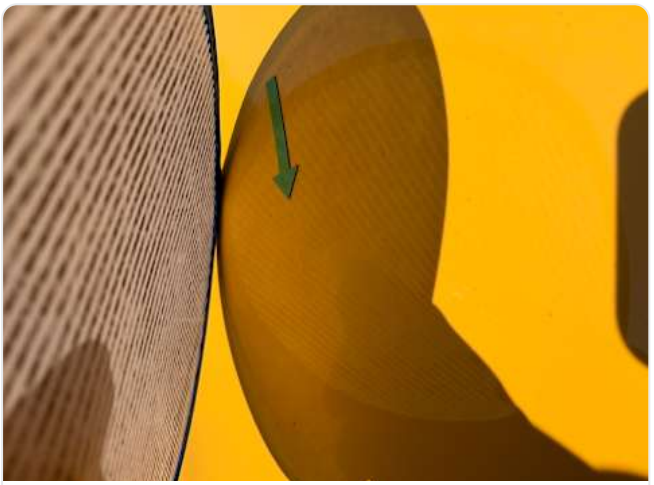
- Kotflügel vorne links (Kratzer, Lackschaden)

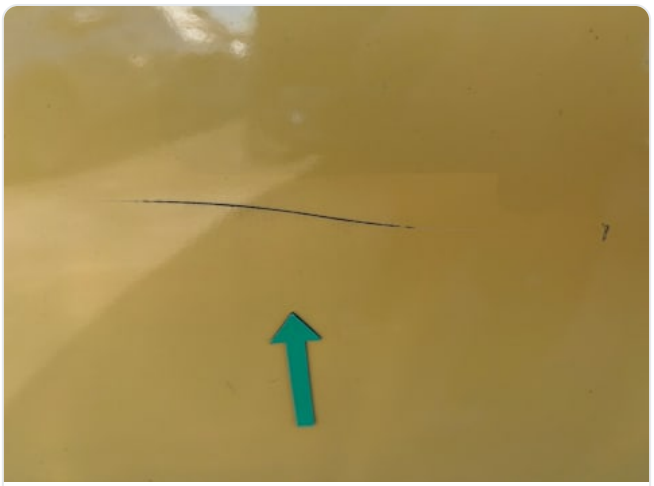
- Seitenteil hinten links (Delle)
