CarOnSale

Nissan Qashqai Acenta

Differenzbesteuert (§25a UStG) · Fahrzeugstandort 84*** · Fahrzeug aufgenommen am 05.11.2026

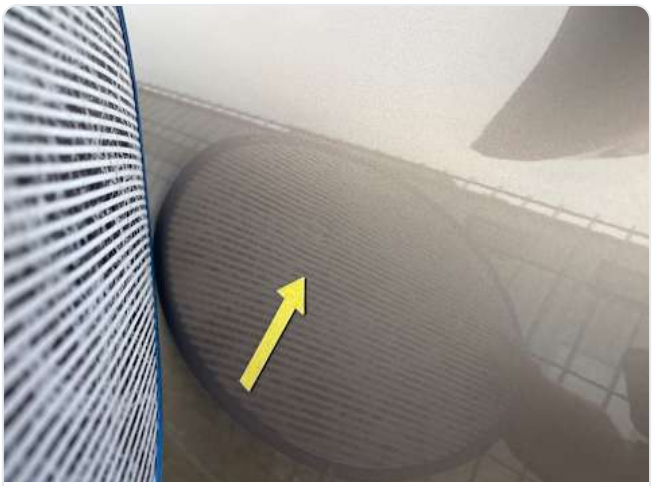
- Motorhaube (Riss/Bruch)
