CarOnSale

Opel Insignia Cosmo

Differenzbesteuert (§25a UStG) · Fahrzeugstandort 37*** · Fahrzeug aufgenommen am 12.11.2026

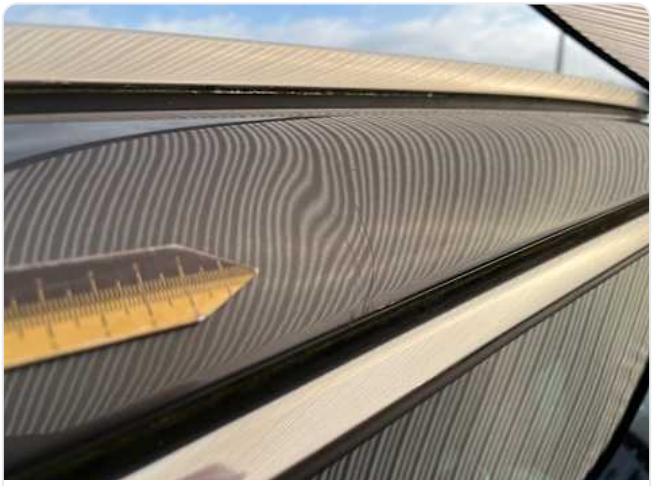
- Dach (Lackschaden)

- Dach (Delle)
