CarOnSale

Volkswagen Caddy Kombi

Regelbesteuert (Deutschland) · Fahrzeugstandort 28*** · Fahrzeug aufgenommen am 13.11.2026

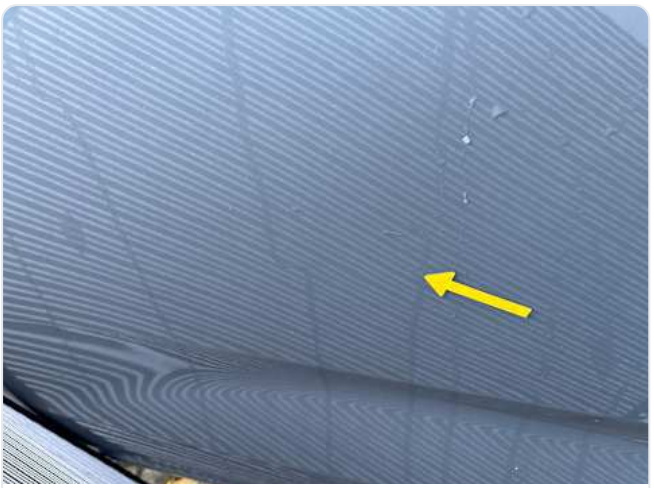
- Stoßstange vorne (Kratzer)

- Beifahrertür (Kratzer)

- Türe hinten rechts (Delle)

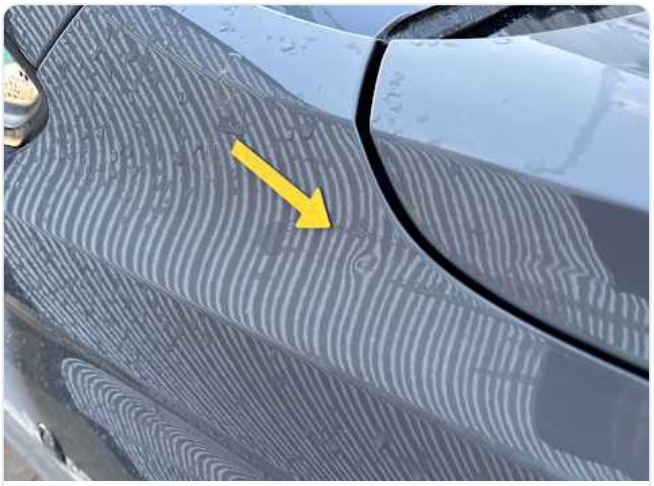
- Stoßstange hinten (Kratzer)

- Kotflügel vorne rechts (Delle)

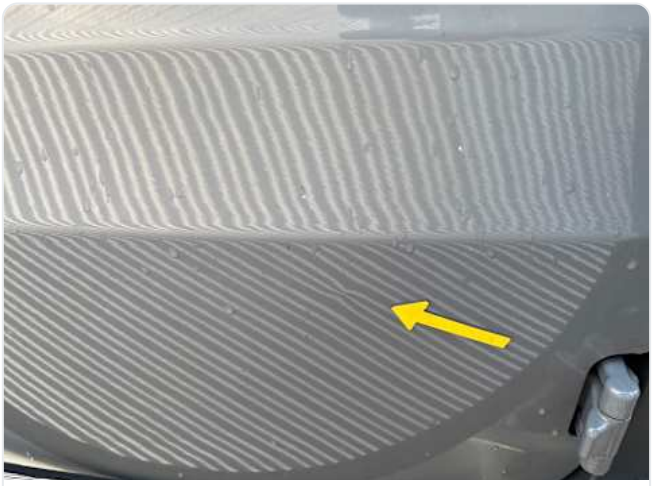
- Kotflügel vorne rechts (Delle)

- Heckklappe (Delle)
