CarOnSale

Opel Zafira Njoy mit Style-Paket

Differenzbesteuert (§25a UStG) · Fahrzeugstandort 69*** · Fahrzeug aufgenommen am 29.10.2026

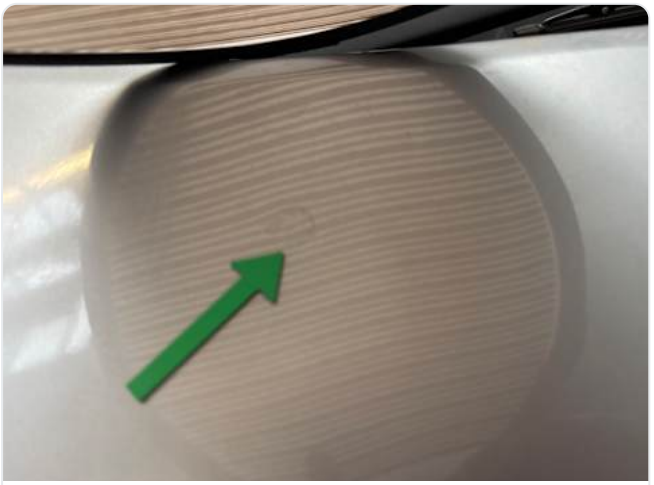
- Stoßstange vorne (Verformung, Riss/Bruch, Unsachgemäß instand gesetz)

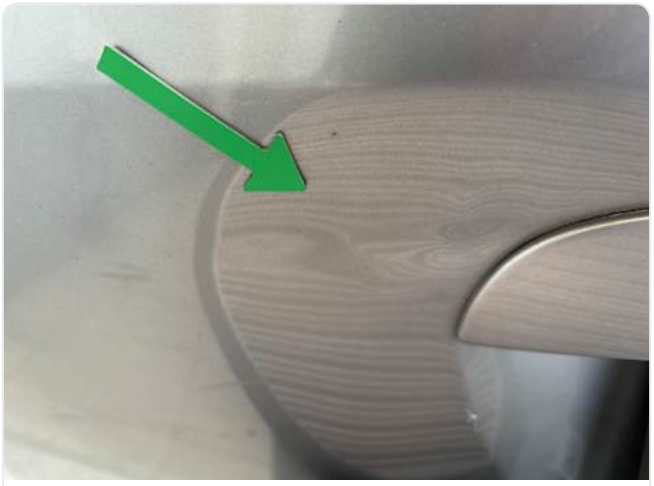
- Heckklappe (Verformung)
