Gutachten

Betreff	Minderwertgutachten
Besichtigungsdatum / Ort	
Fahrzeughalter	
Amtliches Kennzeichen	
Fahrzeug-Identnummer	WBA21FZ070FR64469

Betreff	Minderwertgutachten
Auftrag durch	
Besichtigungsdatum / Ort	
Besichtigung durch	
Fahrzeughalter	
Amtliches Kennzeichen	
Fahrzeugart	PKW Kombilimousine
Hersteller	BMW
Modell / Verkaufsbezeichnung	320d
Schlüssel-Nummern HSN / TSN	0005 CZD 00098
Fahrzeug-Identnummer	WBA21FZ070FR64469
Anzahl Besitzer	unbekannt
Erstzulassung / Letzte Zulassung	04.08.2023 / 04.08.2023
Nächste HU	08/2026
Fahrzeug Dokumente	Zum Zeitpunkt der Besichtigung lag die Zulassungsbescheinigung Teil 1 (Schein) vor, die Zulassungsbescheinigung Teil 2 (Brief) lag nicht vor. (Kopie) ZB Teil 1 (Schein) nicht entgegen genommen
Fahrzeug Kennzeichen	Kennzeichen nicht entgegen genommen
Laufleistung	160.734 km / abgelesen
Farbe / Farbcode	Schwarz
Antriebsart	Heckantrieb
Kraftstoffart	Hybr.Diesel/E

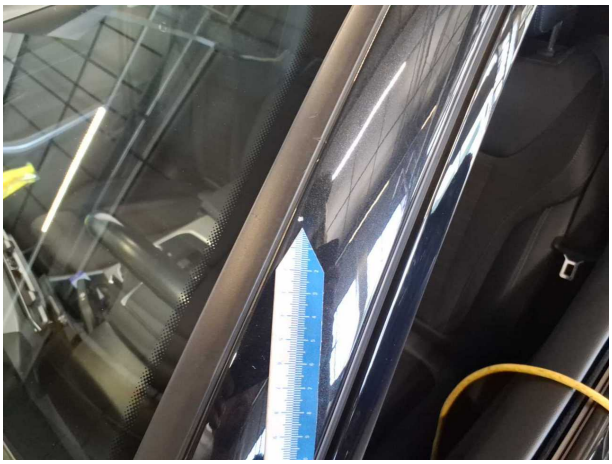
Nr.	Bauteilgruppe	Beschreibung	Rep.Kosten	Minderwert
1	Karosserie	A-Säule links - Steinschlag - Smart Repair	70,00 €	70,00 €
2	Tür vorn rechts	Tür - Kratzer - Smart Repair	70,00 €	70,00 €
3	Tür hinten rechts	Tür - Lackmangel - Smart Repair	70,00 €	70,00 €
4	Tür vorn links	Tür - Kratzer - Smart Repair	70,00 €	70,00 €
5	Abgasanlage	Hitzeblech - beschädigt - erneuern	123,13 €	123,13 €

Beschädigung 1: Karosserie: A-Säule links - Steinschlag - Smart Repair

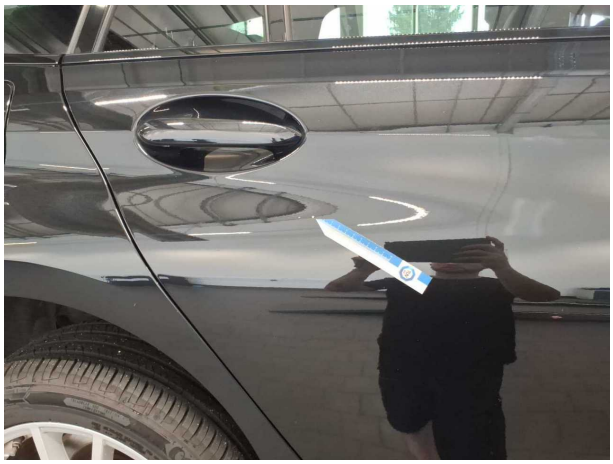
Beschädigung 2: Tür vorn rechts: Tür - Kratzer - Smart Repair

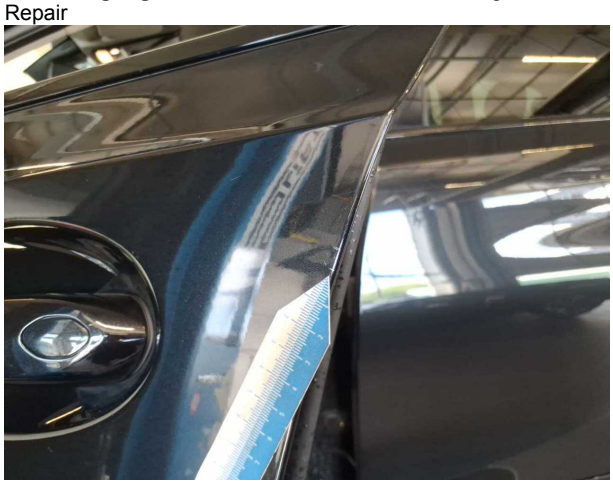
Beschädigung 4: Tür vorn links: Tür - Kratzer - Smart Repair

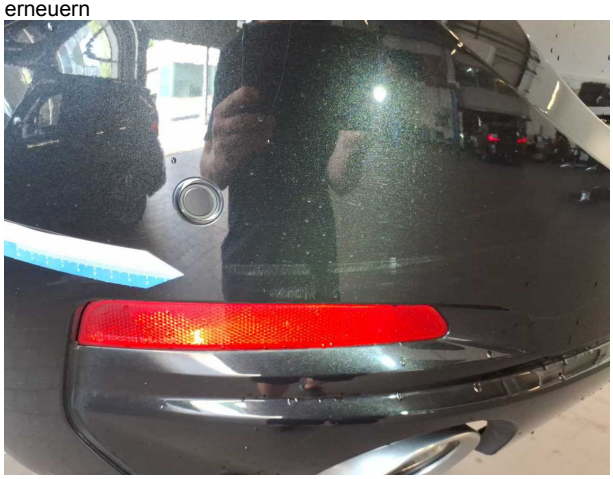
Beschädigung 5: Abgasanlage: Hitzeblech - beschädigt - erneuern

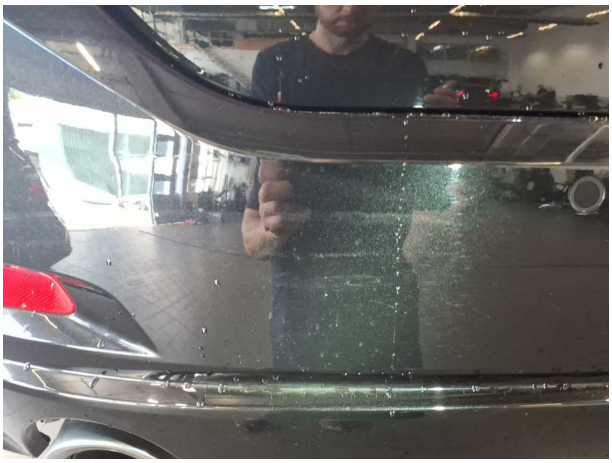
Nr.	Bauteilgruppe	Beschreibung
6	Sonstiges	Hauptuntersuchung - abgelaufen - erneuern
7	Stossfänger hinten	Stossfänger hinten - Kratzer - instandsetzen und lackieren
8	Stossfänger vorn	Stossfänger vorn - Kratzer - instandsetzen und lackieren
9	Motorhaube	Motorhaube - Steinschlag - lackieren

Beschädigung 7: Stossfänger hinten: Stossfänger hinten - Kratzer - instandsetzen und lackieren

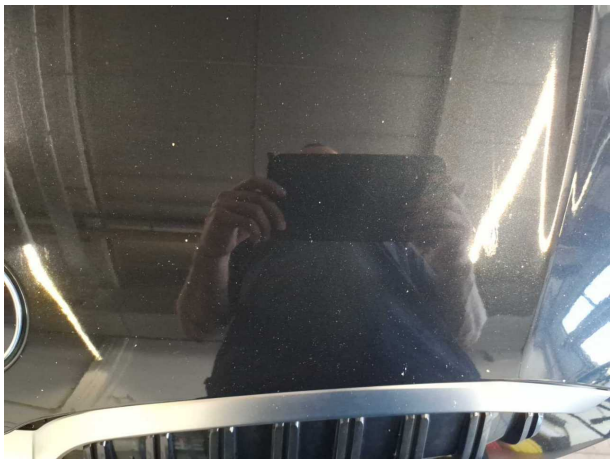
Beschädigung 9: Motorhaube: Motorhaube - Steinschlag - lackieren

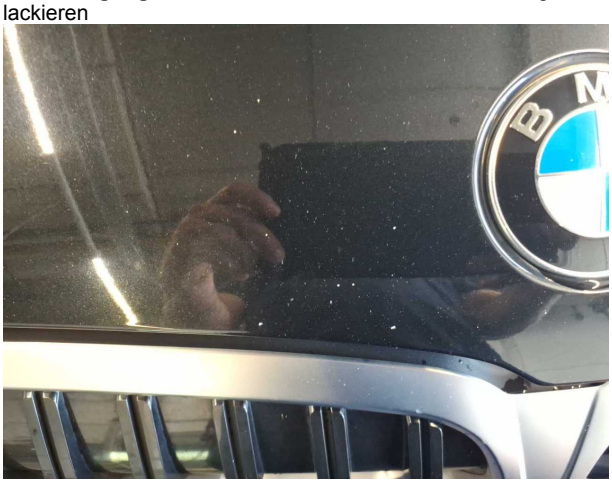
Beschädigung 9: Motorhaube: Motorhaube - Steinschlag - lackieren

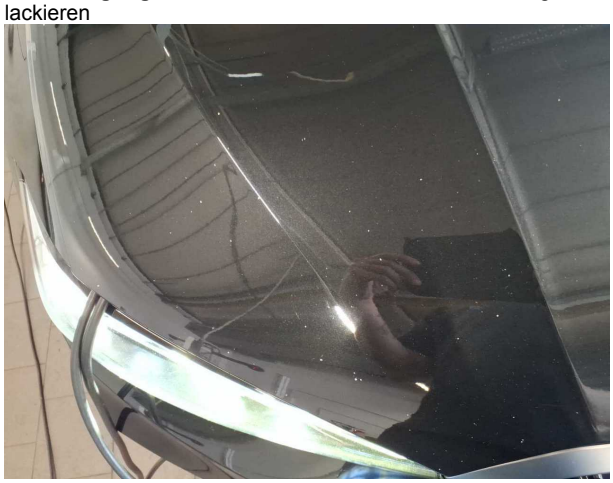
Beschädigung 9: Motorhaube: Motorhaube - Steinschlag - lackieren

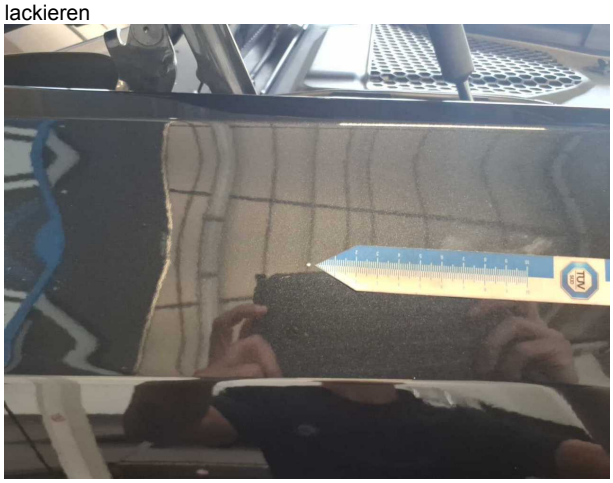
Beschädigung 9: Motorhaube: Motorhaube - Steinschlag - lackieren
