CarOnSale

Ford Custom 300 L1 Trend

Differenzbesteuert (§25a UStG) · Fahrzeugstandort 24*** · Fahrzeug aufgenommen am 04.11.2026

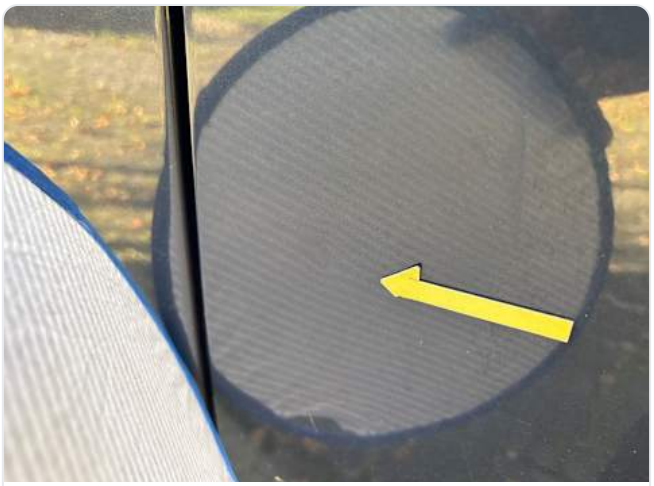
- Motorhaube (Steinschlag)

- Motorhaube (Steinschlag, Delle)
