CarOnSale

Volkswagen Golf Plus Life

Differenzbesteuert (§25a UStG) · Fahrzeugstandort 28*** · Fahrzeug aufgenommen am 30.10.2026

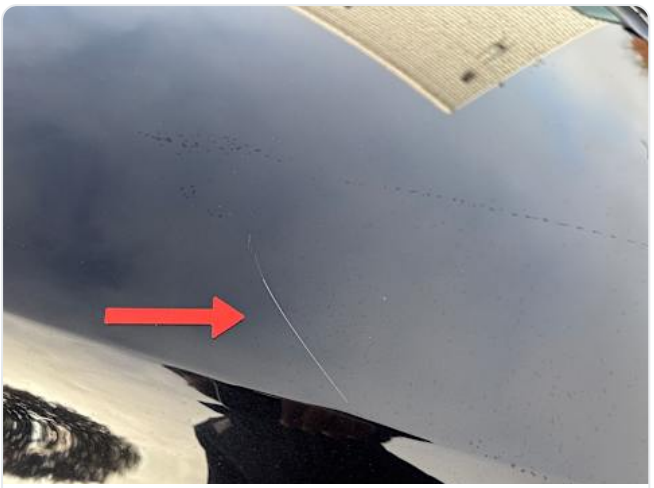
- Stoßstange vorne (Kratzer, Lackschaden)

- Motorhaube (Kratzer)

- Rad (Kratzer)

- Fahrertür (Rost)

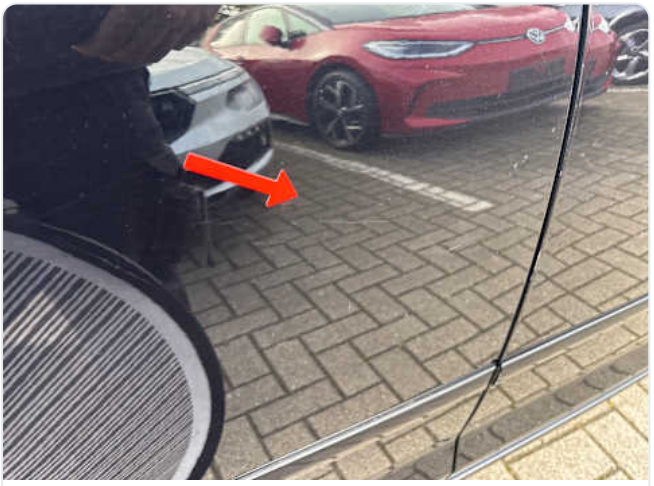
- Beifahrertür (Kratzer)

- Türe hinten rechts (Kratzer)

- Stoßstange hinten (Kratzer)

- Kotflügel vorne links (Kratzer)

- Kotflügel vorne rechts (Kratzer)

- Seitenteil hinten links (Delle)

- Seitenteil hinten rechts (Kratzer)
