CarOnSale

Mazda 3

Differenzbesteuert (§25a UStG) · Fahrzeugstandort 85*** · Fahrzeug aufgenommen am 04.11.2026

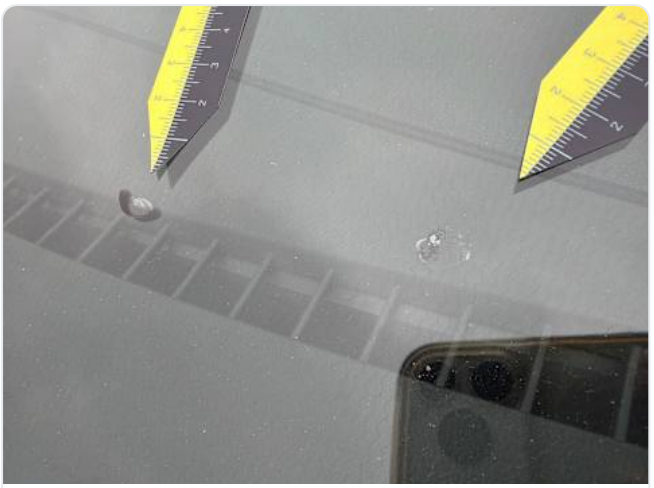
- Scheinwerfer (links) (Blind)

- Scheinwerfer (rechts) (Blind)

- Windschutzscheibe (Steinschlag)

- Rad (Kerben)

- Fahrertür (Kratzer)

- Beifahrertür (Kratzer)

- Türe hinten links (Kratzer)

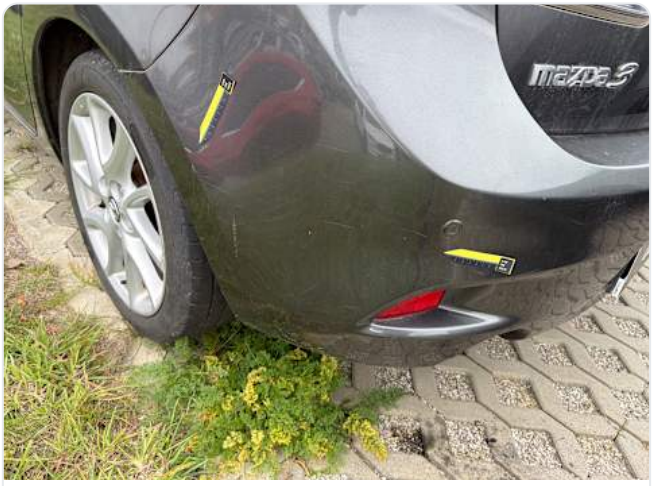
- Türe hinten links (Kratzer)

- Türe hinten links (Delle)

- Stoßstange hinten (Kratzer)

- Schweller links (Kratzer, Delle)

- Seitenteil hinten links (Delle)

- Seitenteil hinten links (Kratzer)

- Seitenteil hinten rechts (Kratzer)

- Heckklappe (Rost)
