CarOnSale

Volvo XC90 Inscription Expression Recharge Plug-In Hybrid AWD

Regelbesteuert (Deutschland) · Fahrzeugstandort 31*** · Fahrzeug aufgenommen am 09.11.2026

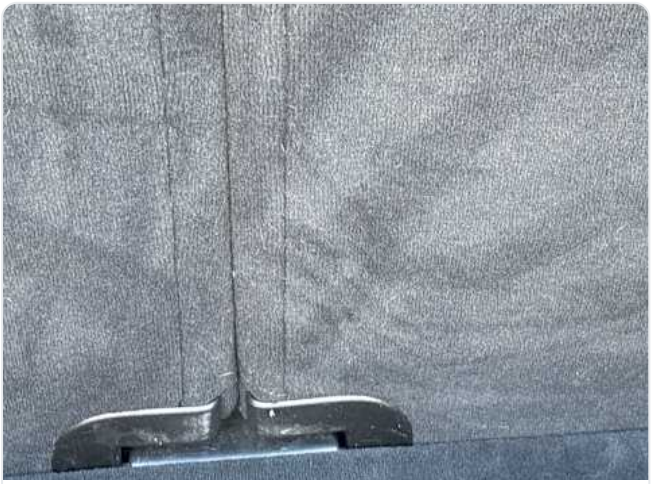
- Seitenteil hinten rechts (Kratzer)
