Datum: 06.10.2026

Gutachten

Betreff	Händlerbewertung
Vehicle identification number	W1N4M1EB8PW313173

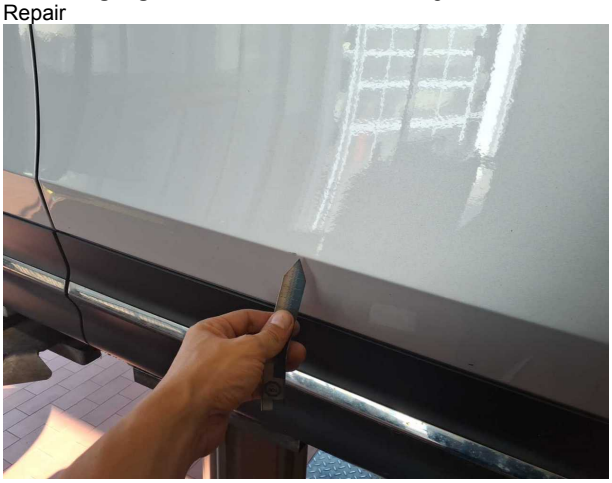
Beschädigung 8: Seitenwand rechts: Einstieg - Kratzer - Smart Repair

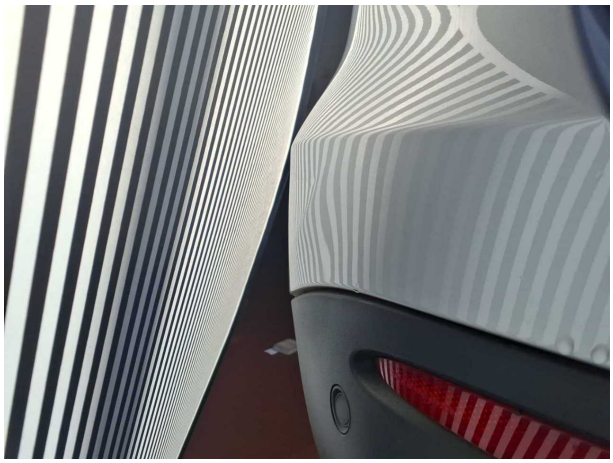
Beschädigung 12: Stossfänger hinten: Stossfänger hinten - Delle / Lackschaden - instandsetzen und lackieren

Beschädigung 12: Stossfänger hinten: Stossfänger hinten - Dell… Lackschaden - instandsetzen und lackieren
