CarOnSale

Volkswagen Passat

Differenzbesteuert (§25a UStG) · Fahrzeugstandort 37*** · Fahrzeug aufgenommen am 11.11.2026

LEISTUNG	KRAFTSTOFF	GETRIEBE-TYP	
10/2007	221.214km	105 PS	Diesel	Schaltgetriebe	Unbekannt

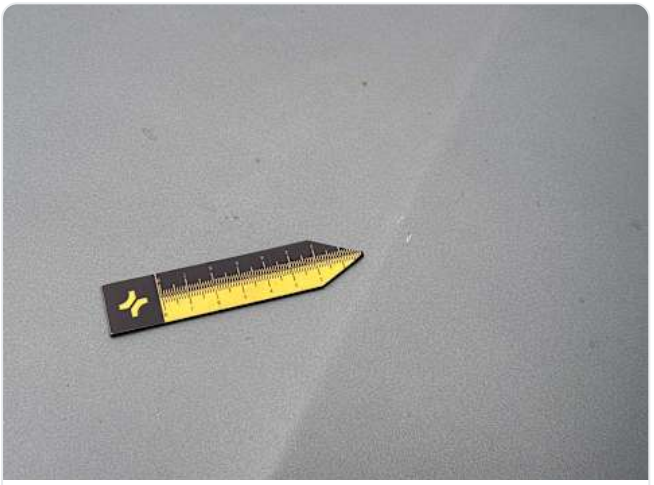
- Motorhaube (Unsachgemäß instand gesetz)
